<b>Emplacement</b>	BOISBRIAND
<b>Type d'actif</b>	Remorque utilitaire
<b>Marque / Modèle / Année</b>	PACE AMERICAN PSCBC6.0X12S12FF 2023
<b>NIV</b>	5JWPE1212P7082627
<b>Odomètre</b>	
<b>Nombre de clés</b>

**Rapport de dommages**

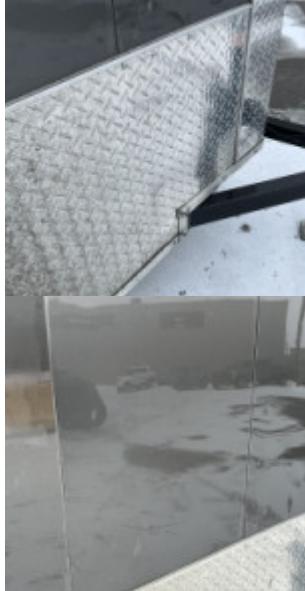
Section	Niveau de dommage	Types de dommage	Détails	Photo
Panneau avant droite	Majeur	Bosse(s), Égratignure(s)

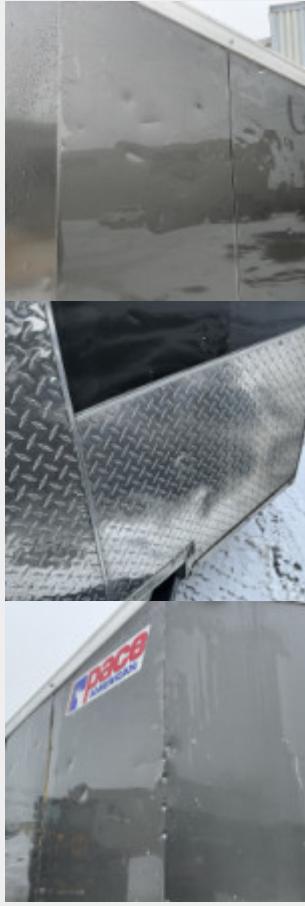
Panneau avant gauche	Majeur	Bosse(s), Égratignure(s)

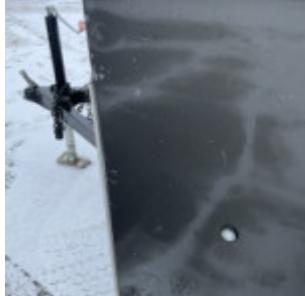
Section	Niveau de dommage	Types de dommage	Détails	Photo
Panneau devant gauche	Majeur	Égratignure(s)

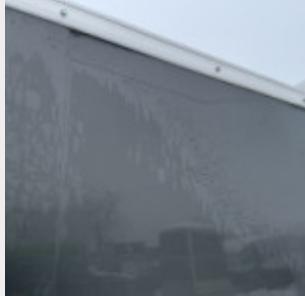
Panneau milieu gauche	Modéré	Égratignure(s)

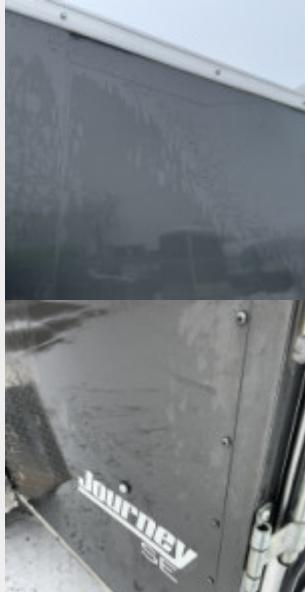
Panneau arrière gauche	Majeur	Bosse(s), Égratignure(s)

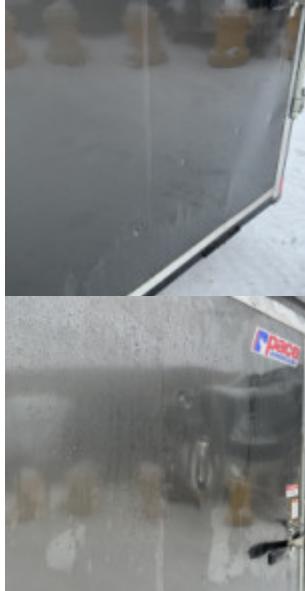
Section	Niveau de dommage	Types de dommage	Détails	Photo
Porte arrière gauche	Majeur	Bosse(s), Égratignure(s)

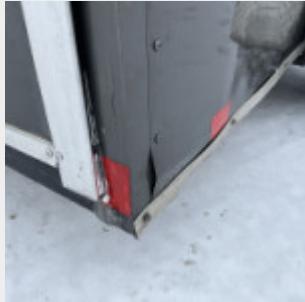
Panneau arrière droite	Majeur	Bosse(s)

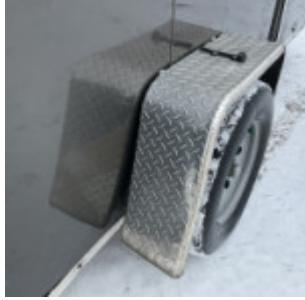
Contour de l'aile droite	Majeur	Bosse(s), Autre	décroché

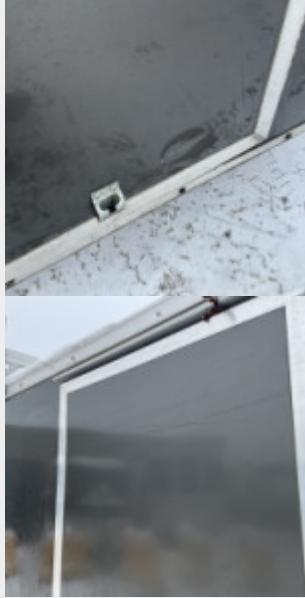
Section	Niveau de dommage	Types de dommage	Détails	Photo
Porte latérale	Majeur	Bosse(s), Égratignure(s)
