Emplacement	BOISBRIAND
Type d'actif	Remorque utilitaire
Marque / Modèle / Année	PACE AMERICAN KP7210SESV-030 2024
NIV	5JWPE1011R7115994
Odomètre	
Nombre de clés

Rapport de dommages

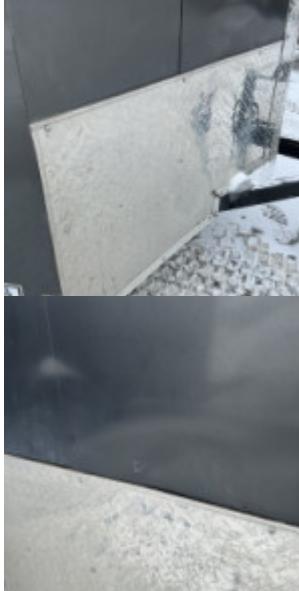
Section	Niveau de dommage	Types de dommage	Détails	Photo
Panneau avant droite	Modéré	Bosse(s), Égratignure(s)

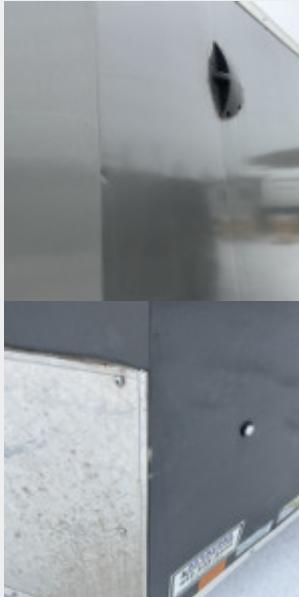
Panneau devant gauche	Modéré	Bosse(s), Égratignure(s)

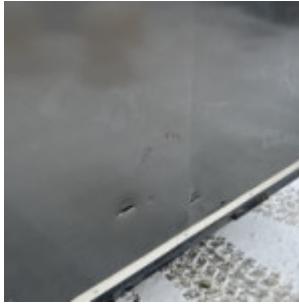
Porte arrière gauche	Majeur	Besoin d'un remplacement
