Emplacement BOISBRIAND
Type d'actif Automobile
Marque / Modèle / Année MAZDA CX-5 GS 2019
NIV JM3KFBCM9K1593735
Odomètre 68914 km
Nombre de clés 2

Rapport de dommages

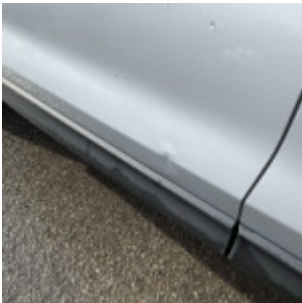
Section	Niveau de dommage	Types de dommage	Détails	Photo
Porte avant gauche (section principale)	Modéré	Bosse(s)

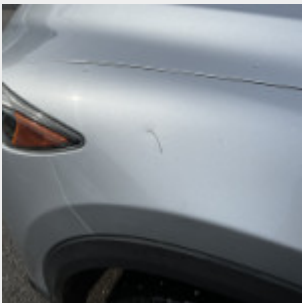
Aile avant gauche	Majeur	Égratignure(s)
