Emplacement	LÉVIS
Type d'actif	Remorque utilitaire
Marque / Modèle / Année	INNOVATIVE SC85X18 2023
NIV	7PPZ1EE21P1005025
Odomètre	
Nombre de clés	0

Rapport de dommages

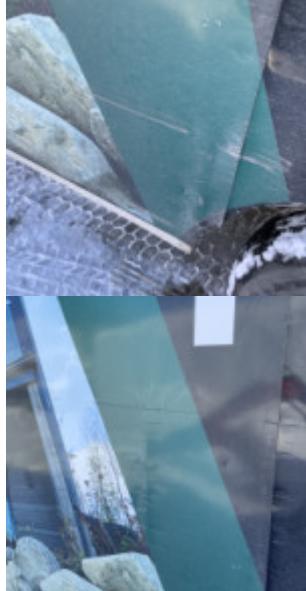
Section	Niveau de dommage	Types de dommage	Détails	Photo
Panneau milieu gauche	Modéré	Égratignure(s)

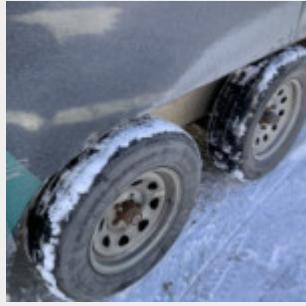
Contour de l'aile gauche	Majeur	Bris

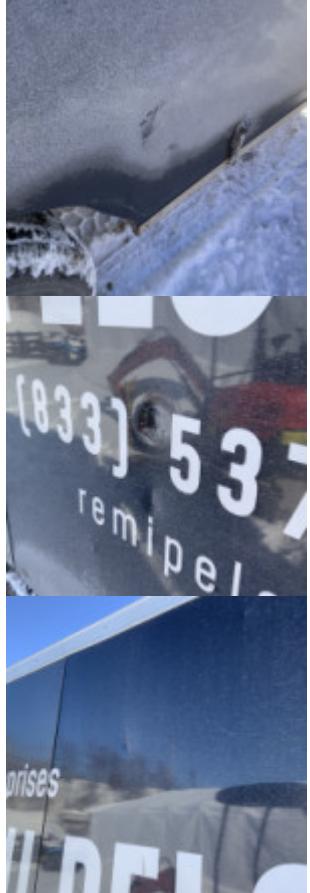
Section	Niveau de dommage	Types de dommage	Détails	Photo
Panneau arrière gauche	Majeur	Bosse(s), Égratignure(s)

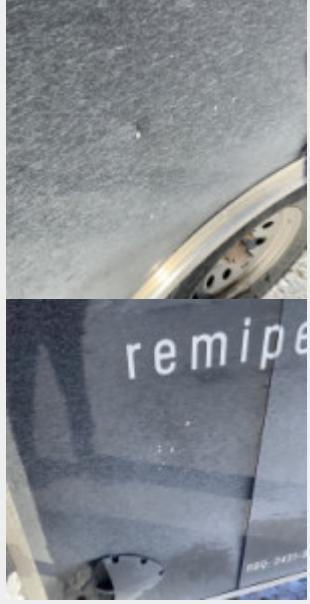
Panneau arrière droite	Modéré	Bosse(s), Égratignure(s)

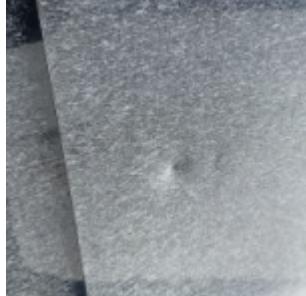
Section	Niveau de dommage	Types de dommage	Détails	Photo
Panneau milieu droite	Mineur	Bosse(s)

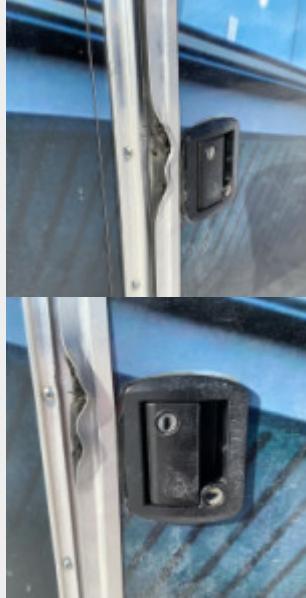
Porte latérale	Majeur	Bris

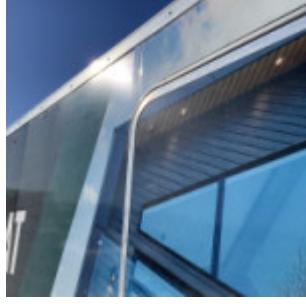
Panneau avant droite	Modéré	Égratignure(s)
