**Emplacement** LÉVIS  
**Type d'actif** Automobile  
**Marque / Modèle / Année** HYUNDAI TUCSON ESSENTIAL 2022  
**NIV** KM8JBCAE1NU021459  
**Odomètre** 99942 km  
**Nombre de clés** 1

**Rapport de dommages**

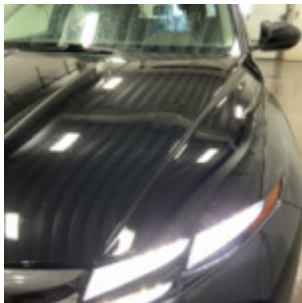
| Section | Niveau de dommage | Types de dommage | Détails | Photo |
|---|---|---|---|---|
| Capot (côté aile gauche) | Mineur | Éclat de peinture,<br>Égratignure(s) | | |

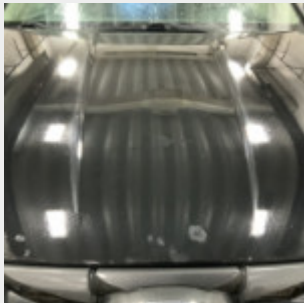
| Section | Niveau de dommage | Types de dommage | Détails | Photo |
|---|---|---|---|---|
| Capot (centre) | Mineur | Éclat de peinture, Égratignure(s) | | |

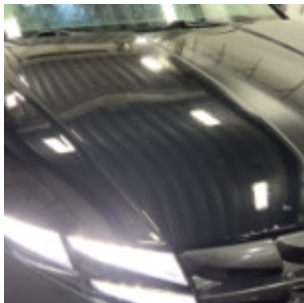
| Section | Niveau de dommage | Types de dommage | Détails | Photo |
|---|---|---|---|---|
| Capot (côté aile droite) | Mineur | Éclat de peinture, Égratignure(s) | | |

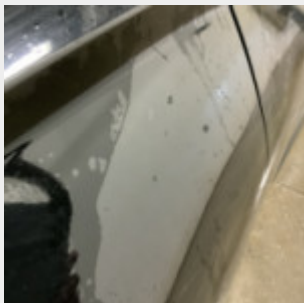
| Section | Niveau de dommage | Types de dommage | Détails | Photo |
|---|---|---|---|---|
| Porte avant gauche (section principale) | Mineur | Égratignure(s) | | |

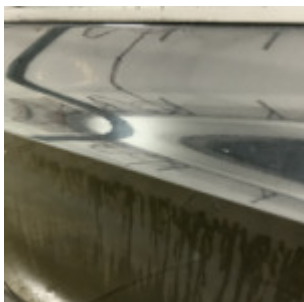
| Section | Niveau de dommage | Types de dommage | Détails | Photo |
|---|---|---|---|---|
| Porte arrière gauche (section principale) | Mineur | Éclat de peinture, Égratignure(s) | | |

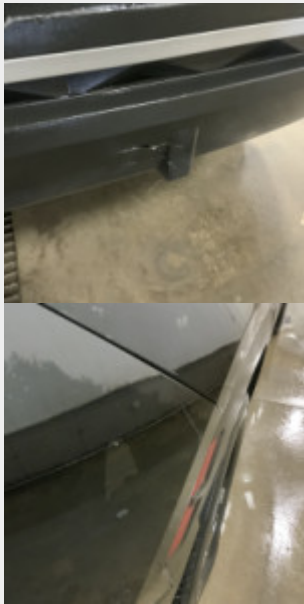
| Section | Niveau de dommage | Types de dommage | Détails | Photo |
|---|---|---|---|---|
| Pare-chocs arrière | Modéré | Cassure, Égratignure(s) | | |
