<b>Emplacement</b>	BOISBRIAND
<b>Type d'actif</b>	Automobile
<b>Marque / Modèle / Année</b>	NISSAN QASHQAI SL 2019
<b>NIV</b>	JN1BJ1CR8KW347505
<b>Odomètre</b>	67117 km
<b>Nombre de clés</b>	2

**Rapport de dommages**

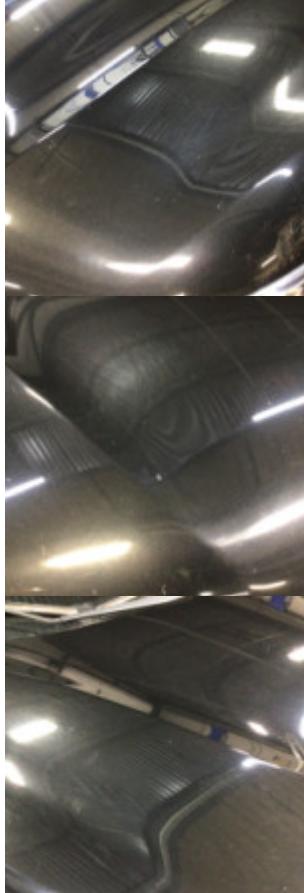
Section	Niveau de dommage	Types de dommage	Détails	Photo
Capot (centre)	Majeur	Éclat de peinture

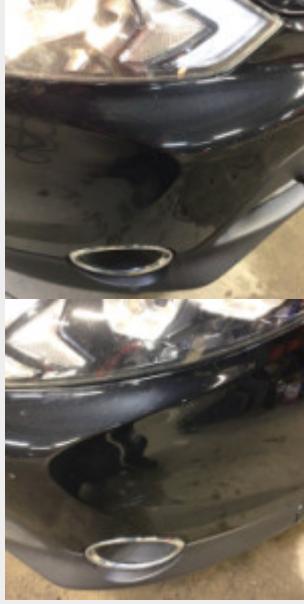
Pare-chocs avant	Majeur	Éclat de peinture

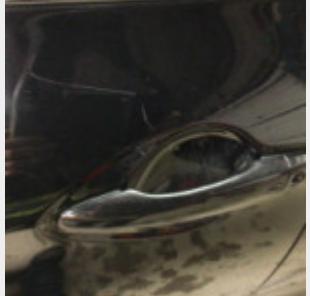
Section	Niveau de dommage	Types de dommage	Détails	Photo
Porte avant gauche (section principale)	Majeur	Égratignure(s)

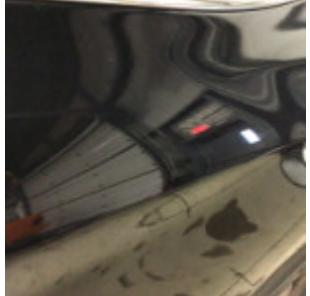
Porte arrière gauche (section principale)	Modéré	Égratignure(s)

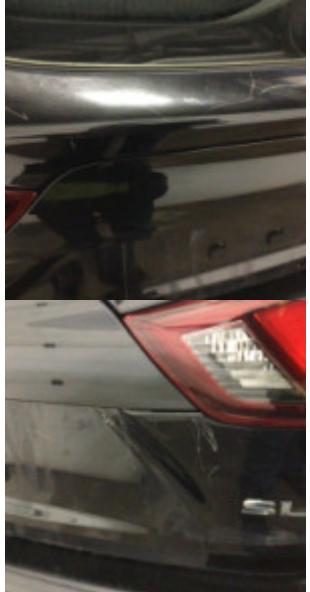
Arrière	Majeur	Égratignure(s)

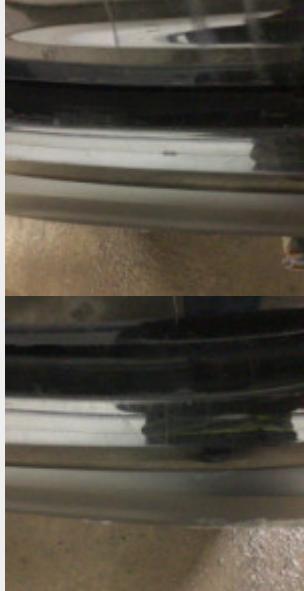
Section	Niveau de dommage	Types de dommage	Détails	Photo
Pare-chocs arrière	Modéré	Égratignure(s)

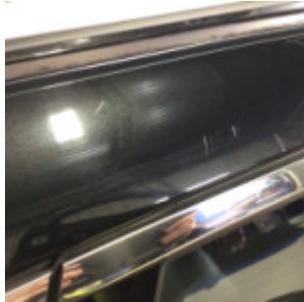
Haut de portes - côté droit	Majeur	Égratignure(s)

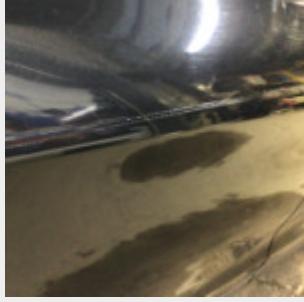
Porte arrière droite (section principale)	Majeur	Égratignure(s)

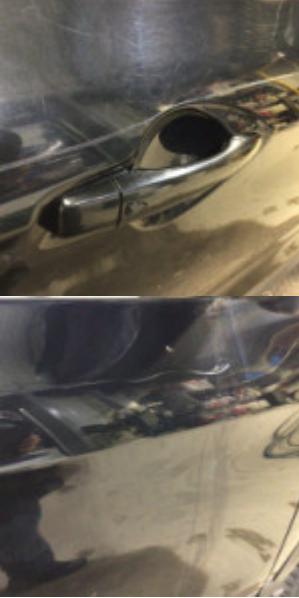
Section	Niveau de dommage	Types de dommage	Détails	Photo
Porte avant droite (section principale)	Majeur	Égratignure(s)

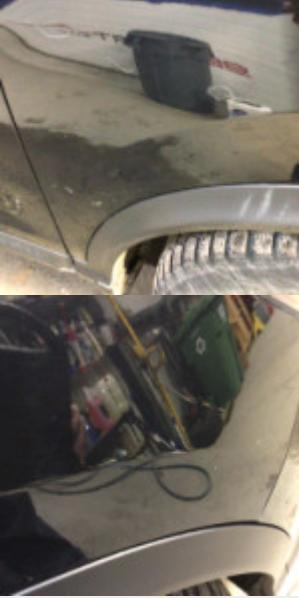
Aile avant droite	Majeur	Égratignure(s)
