**Emplacement** BOISBRIAND  
**Type d'actif** Remorque utilitaire  
**Marque / Modèle / Année** CYNERGY CARGO 7X14TA 2022  
**NIV** 55YBE1422NN048621  
**Odomètre**  
**Nombre de clés**

**Rapport de dommages**

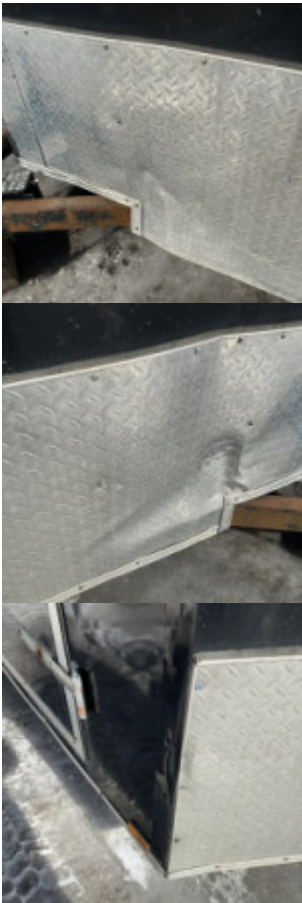
| Section | Niveau de dommage | Types de dommage | Détails | Photo |
|---|---|---|---|---|
| Protège-roches | Majeur | Bosse(s) | | |

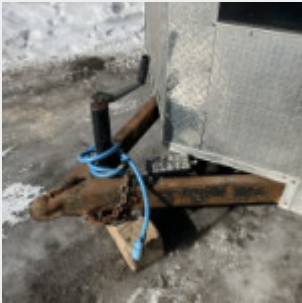
| Section | Niveau de dommage | Types de dommage | Détails | Photo |
|---|---|---|---|---|
| Attelage | Majeur | Besoin d'un remplacement, Rouille | Patte a remplacer | |

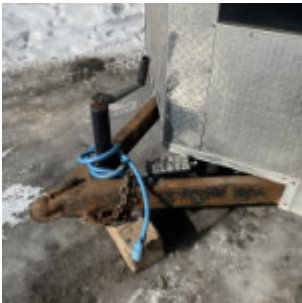
| Section | Niveau de dommage | Types de dommage | Détails | Photo |
|---|---|---|---|---|
| Béquille | Majeur | Besoin d'un remplacement | | |

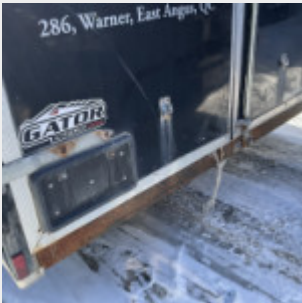
| Section | Niveau de dommage | Types de dommage | Détails | Photo |
|---|---|---|---|---|
| Châssis | Majeur | Rouille | | |

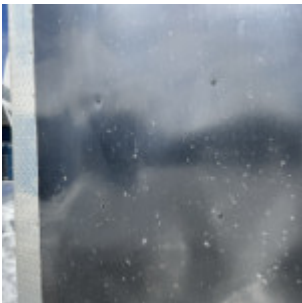
| Section | Niveau de dommage | Types de dommage | Détails | Photo |
|---|---|---|---|---|
| Panneau avant gauche | Majeur | Éclat de peinture | | |

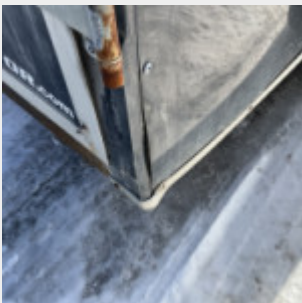
| Section | Niveau de dommage | Types de dommage | Détails | Photo |
|---|---|---|---|---|
| Panneau arrière droite | Modéré | Bosse(s), Égratignure(s) | | |

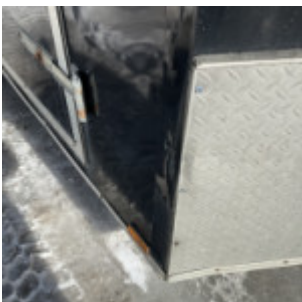
| Section | Niveau de dommage | Types de dommage | Détails | Photo |
|---|---|---|---|---|
| Panneau avant droite | Mineur | Bosse(s) | | |
