**Emplacement** BOISBRIAND  
**Type d'actif** Automobile  
**Marque / Modèle / Année** NISSAN ROGUE S 2017  
**NIV** 5N1AT2MV7HC736176  
**Odomètre** 227903 km  
**Nombre de clés** 2

**Rapport de dommages**

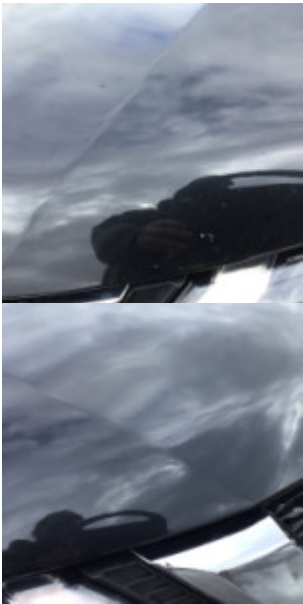
| Section | Niveau de dommage | Types de dommage | Détails | Photo |
|---|---|---|---|---|
| Capot (centre) | Majeur | Éclat de peinture | | |

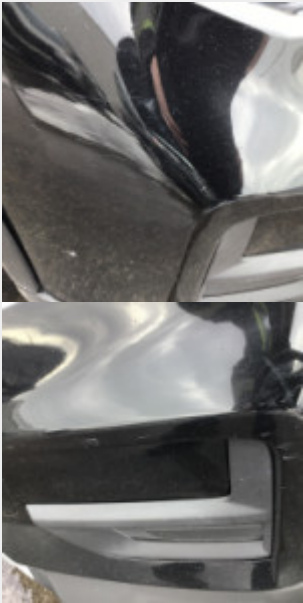
| Section | Niveau de dommage | Types de dommage | Détails | Photo |
|---|---|---|---|---|
| Pare-chocs avant | Majeur | Égratignure(s) | | |

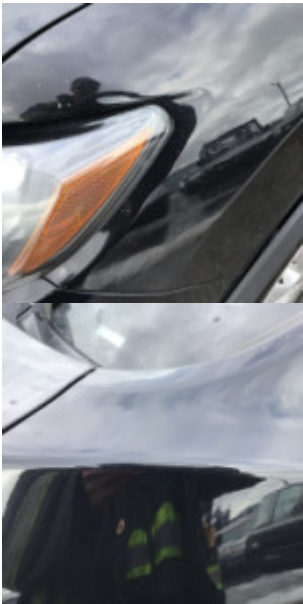
| Section | Niveau de dommage | Types de dommage | Détails | Photo |
|---|---|---|---|---|
| Aile avant gauche | Majeur | | | |

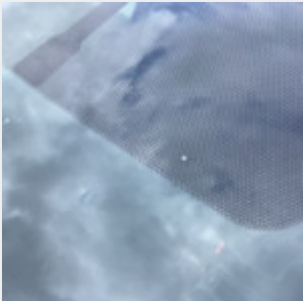
| Section | Niveau de dommage | Types de dommage | Détails | Photo |
|---|---|---|---|---|
| Pare-brise avant | Majeur | Bris | | |

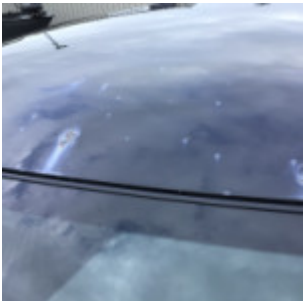
| Section | Niveau de dommage | Types de dommage | Détails | Photo |
|---|---|---|---|---|
| Toît | Majeur | Éclat de peinture, Rouille | | |

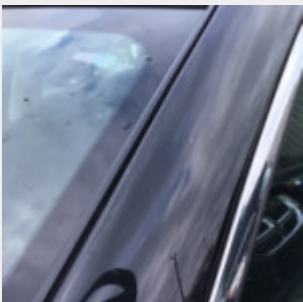
| Section | Niveau de dommage | Types de dommage | Détails | Photo |
|---|---|---|---|---|
| Haut des portes - côté gauche | Modéré | Éclat de peinture | | |

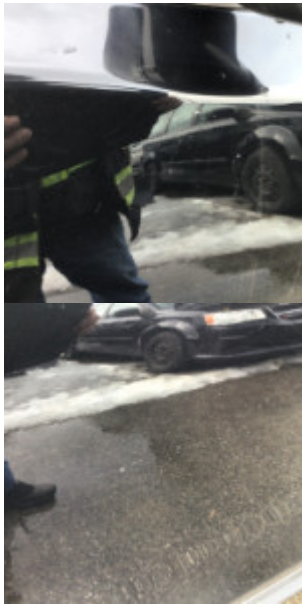
| Section | Niveau de dommage | Types de dommage | Détails | Photo |
|---|---|---|---|---|
| Porte avant gauche (section principale) | Majeur | Éclat de peinture | | |

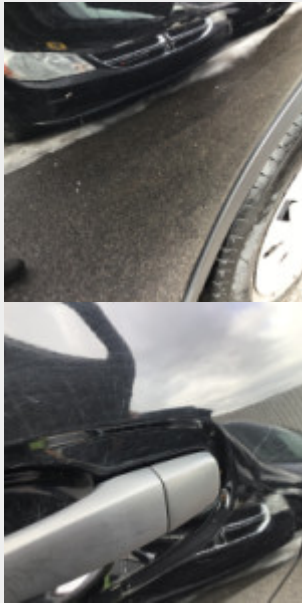
| Section | Niveau de dommage | Types de dommage | Détails | Photo |
|---|---|---|---|---|
| Porte arrière gauche (section principale) | Majeur | Éclat de peinture, Égratignure(s) | | |

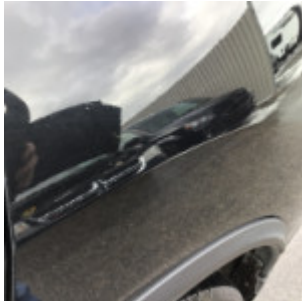
| Section | Niveau de dommage | Types de dommage | Détails | Photo |
|---|---|---|---|---|
| Aile arrière gauche | Majeur | Éclat de peinture, Égratignure(s) | | |

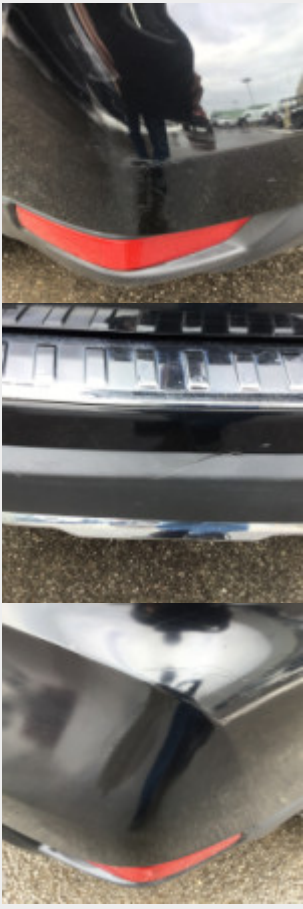
| Section | Niveau de dommage | Types de dommage | Détails | Photo |
|---|---|---|---|---|
| Pare-chocs arrière | Majeur | Égratignure(s) | | |

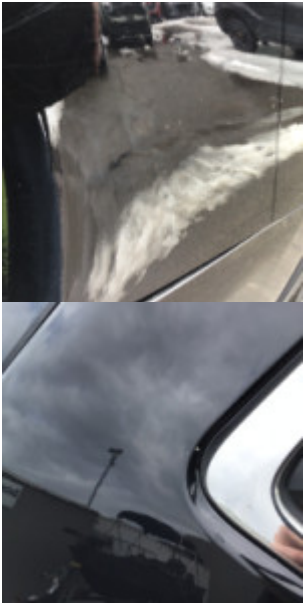
| Section | Niveau de dommage | Types de dommage | Détails | Photo |
|---|---|---|---|---|
| Aile arrière droite | Majeur | Éclat de peinture | | |

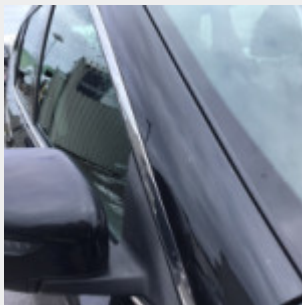
| Section | Niveau de dommage | Types de dommage | Détails | Photo |
|---|---|---|---|---|
| Haut de portes - côté droit | Majeur | Éclat de peinture | | |

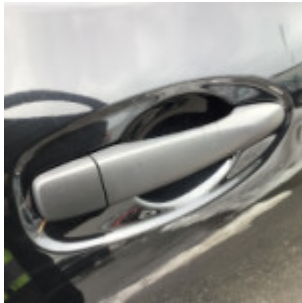
| Section | Niveau de dommage | Types de dommage | Détails | Photo |
|---|---|---|---|---|
| Porte arrière droite (section principale) | Modéré | Éclat de peinture, Égratignure(s) | | |

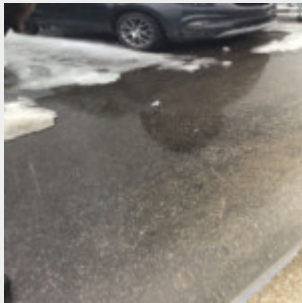
| Section | Niveau de dommage | Types de dommage | Détails | Photo |
|---|---|---|---|---|
| Porte avant droite (section principale) | Majeur | Égratignure(s) | | |

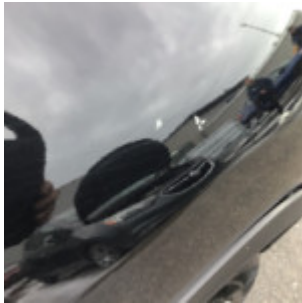
| Section | Niveau de dommage | Types de dommage | Détails | Photo |
|---|---|---|---|---|
| Aile avant droite | Majeur | Éclat de peinture | | |
