| <b>Type d'actif</b> | Remorque utilitaire |
| <b>Marque / Modèle / Année</b> | CYNERGY CARGO 8.5X16TA2 2022 |

**Rapport de dommages**

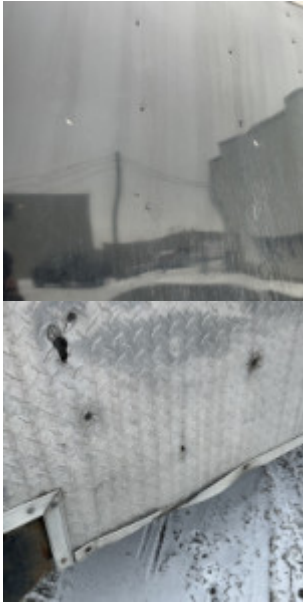
| Section | Niveau de dommage | Types de dommage | Détails | Photo |
|---|---|---|---|---|
| Panneau avant droite | Majeur | Besoin d'un remplacement, Éclat de peinture | | |

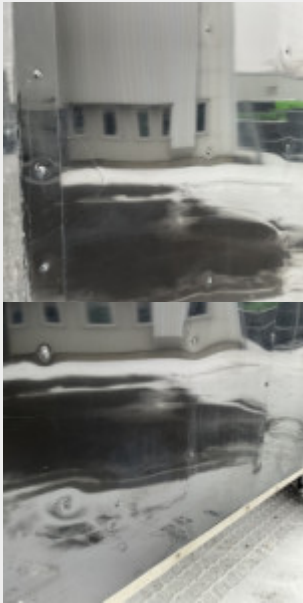
| Section | Niveau de dommage | Types de dommage | Détails | Photo |
|---|---|---|---|---|
| Panneau devant gauche | Majeur | Bosse(s), Égratignure(s) | | |

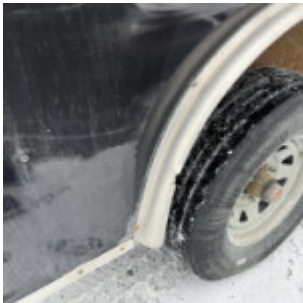
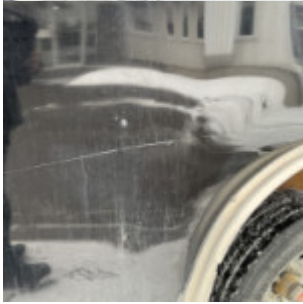
| Section | Niveau de dommage | Types de dommage | Détails | Photo |
|---|---|---|---|---|
| Panneau milieu gauche | Majeur | Égratignure(s) | | |

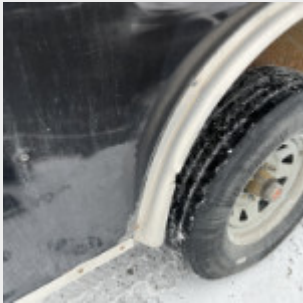
| Section | Niveau de dommage | Types de dommage | Détails | Photo |
|---|---|---|---|---|
| Contour de l'aile gauche | Majeur | Besoin d'un remplacement | | |

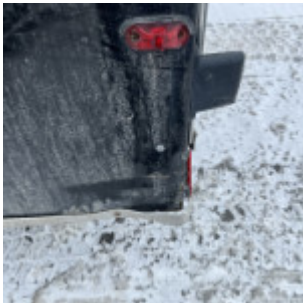
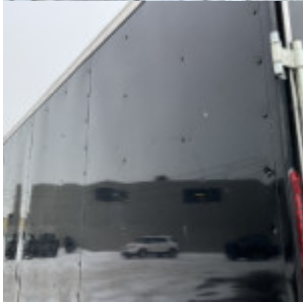
| Section | Niveau de dommage | Types de dommage | Détails | Photo |
|---|---|---|---|---|
| Panneau arrière gauche | Majeur | Besoin d'un remplacement | | |

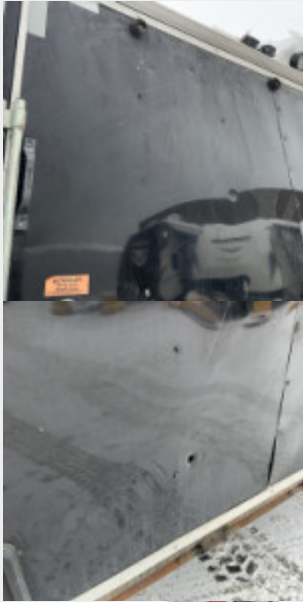
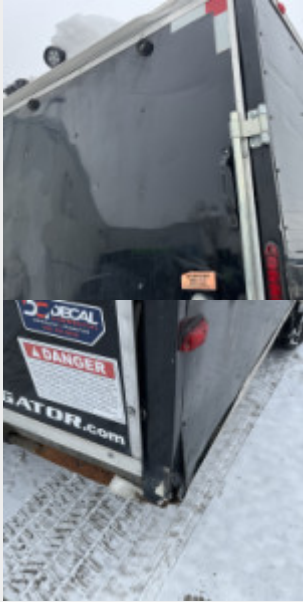
| Section | Niveau de dommage | Types de dommage | Détails | Photo |
|---|---|---|---|---|
| Porte arrière droite | Majeur | Besoin d'un remplacement | | |

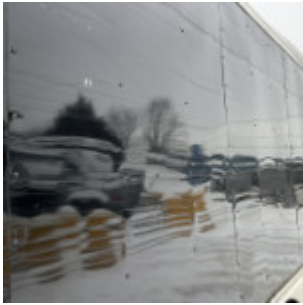
| Section | Niveau de dommage | Types de dommage | Détails | Photo |
|---|---|---|---|---|
| Panneau arrière droite | Majeur | Bosse(s), Égratignure(s) | | |

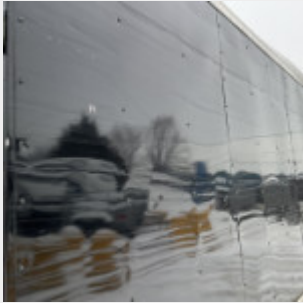
| Section | Niveau de dommage | Types de dommage | Détails | Photo |
|---|---|---|---|---|
| Panneau milieu droite | Majeur | Bosse(s), Égratignure(s) | | |

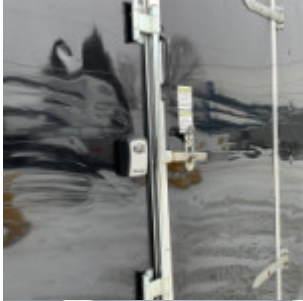
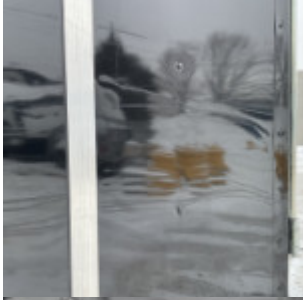
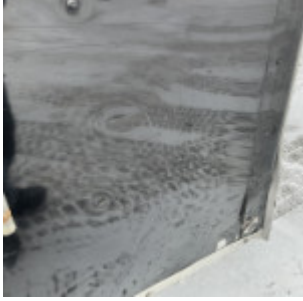
| Section | Niveau de dommage | Types de dommage | Détails | Photo |
|---|---|---|---|---|
| Panneau avant droite | Majeur | Bosse(s), Égratignure(s) | | |
