<b>Emplacement</b>	LÉVIS
<b>Type d'actif</b>	Roulotte
<b>Marque / Modèle / Année</b>	KZ-RV SPORTSMEN LE 220RDLE 2019
<b>NIV</b>	4EZTU2205K5043036
<b>Odomètre</b>	
<b>Nombre de clés</b>	0

**Rapport de dommages**

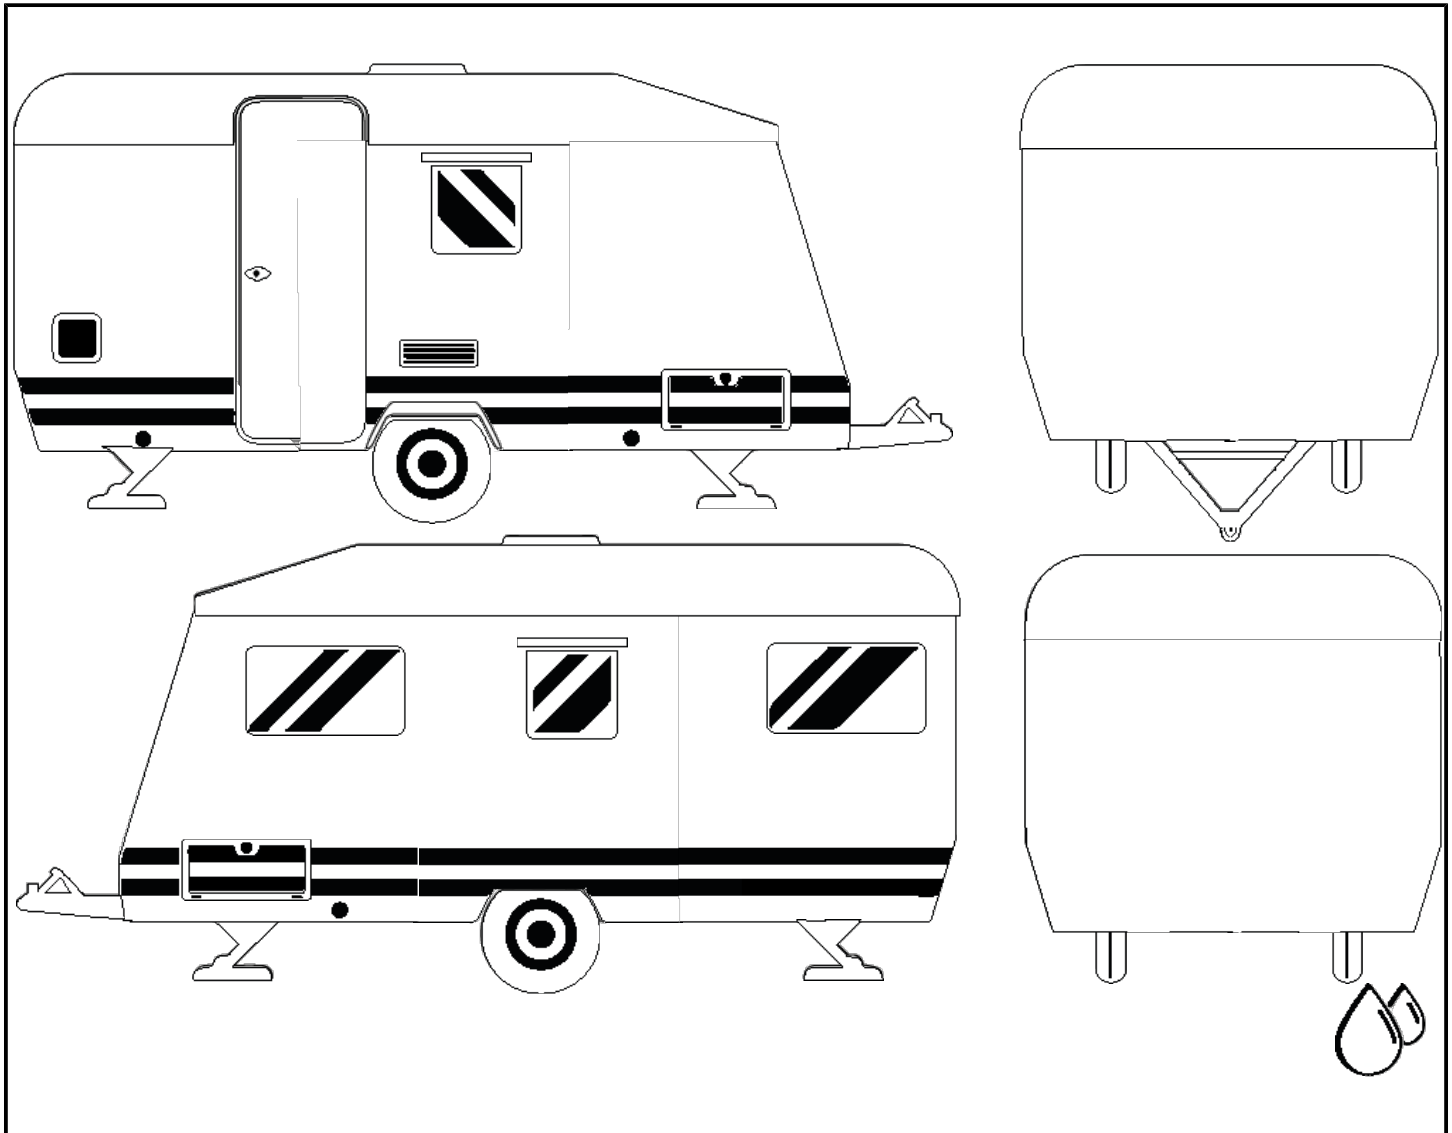
<b>Déclaration</b>	roulotte pour bricoleur intérieur tout défait les appareils ont été retirés, Aucune vérification n'a été effectuée sur les appareils Infiltration d'eau et présence d'humidité (voir photos & rapport de dommages)
<b>Condition</b>	pas de clé, roulotte pour bricoleur intérieur tout défait, les appareils ont été retirés, Aucune vérification n'a été effectuée sur les appareils, Infiltration d'eau et présence d'humidité (voir photos & rapport de dommages)
<b>Restrictions pour être apte à rouler</b>	-
<b>Grosueur de l'attache</b>	2 5/16"
<b>Grandeur (Pieds)</b>	26
<b>Poids (lbs)</b>	4320
<b>Nombre d'extensions</b>	0
<b>Batteries</b>	Aucune
<b>Bonbonnes propane</b>	Aucune
<b>Hivernisé</b>	Inconnu
<b>Options</b>	Air climatisé, Auvent électrique, Jack électrique pôle avant
