<b>Emplacement</b>	BOISBRIAND
<b>Type d'actif</b>	Automobile
<b>Marque / Modèle / Année</b>	TOYOTA RAV4 XLE 2023
<b>NIV</b>	2T3R1RFV4PC389051
<b>Odomètre</b>	59544 km
<b>Nombre de clés</b>	2

**Rapport de dommages**

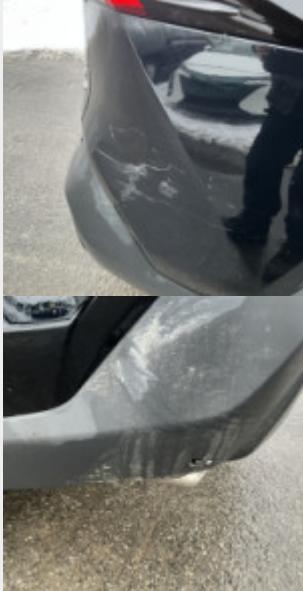
Section	Niveau de dommage	Types de dommage	Détails	Photo
Pare-chocs arrière	Majeur	Besoin d'un remplacement

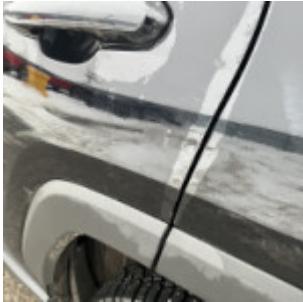
Porte arrière gauche (section principale)	Majeur	Égratignure(s)

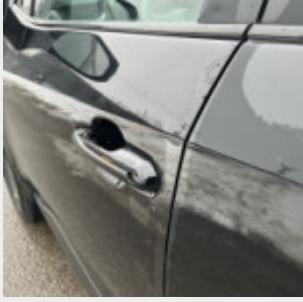
Porte avant gauche (section principale)	Mineur	Bosse(s)

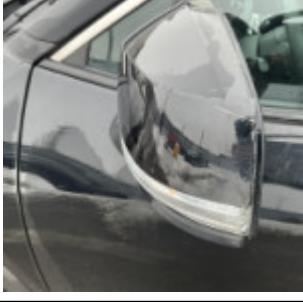
Rétroviseur gauche	Majeur	Besoin d'un remplacement
