**Emplacement** BOISBRIAND  
**Type d'actif** Automobile  
**Marque / Modèle / Année** SUBARU CROSSTREK TOURING 2020  
**NIV** JF2GTAPC4LH234693  
**Odomètre** 133997 km  
**Nombre de clés** 2

## Rapport de dommages

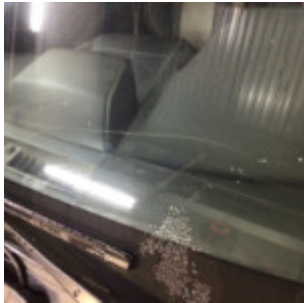
| Section | Niveau de dommage | Types de dommage | Détails | Photo |
|---|---|---|---|---|
| Pare-brise avant | Majeur | Bris, Besoin d'un remplacement | | |

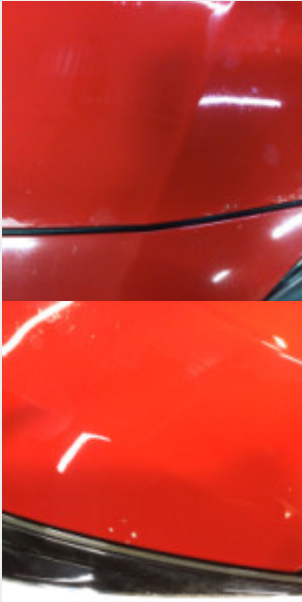
| Section | Niveau de dommage | Types de dommage | Détails | Photo |
|---|---|---|---|---|
| Capot (centre) | Majeur | Éclat de peinture | | |

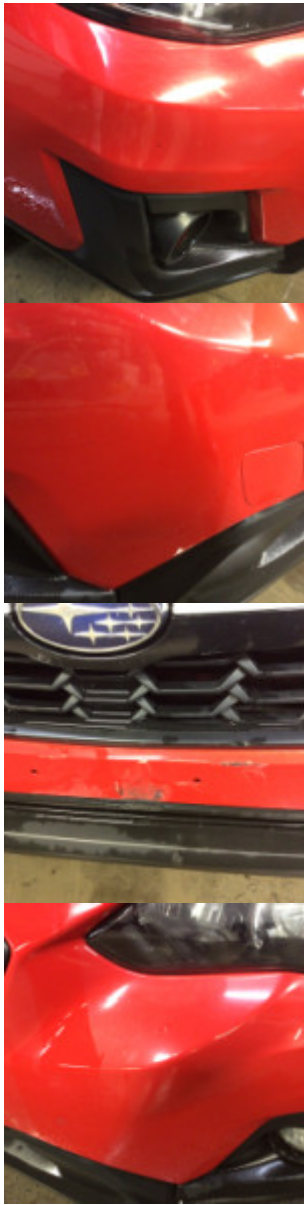
| Section | Niveau de dommage | Types de dommage | Détails | Photo |
|---|---|---|---|---|
| Pare-chocs avant | Majeur | Égratignure(s) | | |

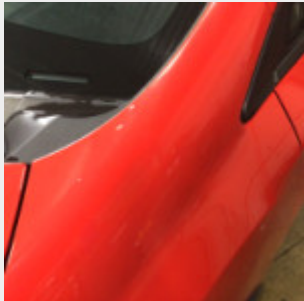
| Section | Niveau de dommage | Types de dommage | Détails | Photo |
|---|---|---|---|---|
| Aile avant gauche | Majeur | Éclat de peinture | | |

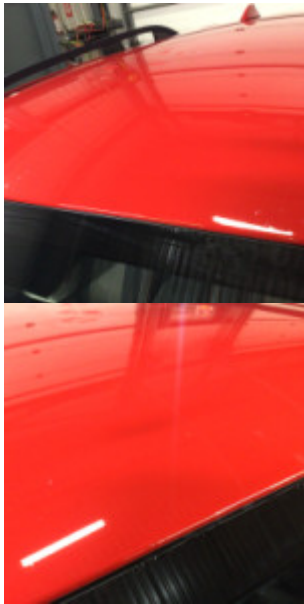
| Section | Niveau de dommage | Types de dommage | Détails | Photo |
|---|---|---|---|---|
| Toît | Majeur | Éclat de peinture | | |

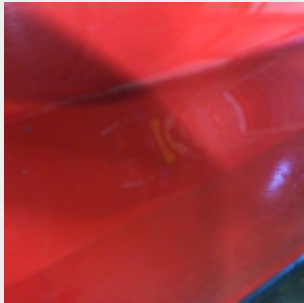
| Section | Niveau de dommage | Types de dommage | Détails | Photo |
|---|---|---|---|---|
| Porte avant gauche (section principale) | Majeur | Éclat de peinture | | |

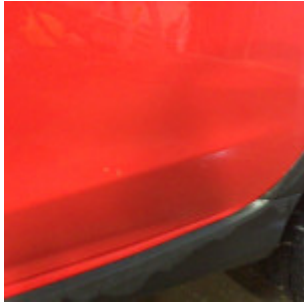
| Section | Niveau de dommage | Types de dommage | Détails | Photo |
|---|---|---|---|---|
| Porte arrière gauche (section principale) | Majeur | Éclat de peinture | | |

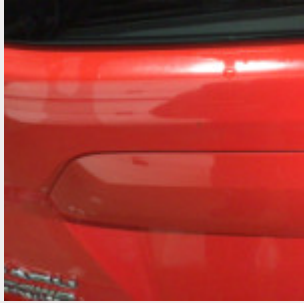
| Section | Niveau de dommage | Types de dommage | Détails | Photo |
|---|---|---|---|---|
| Arrière | Modéré | Éclat de peinture | | |

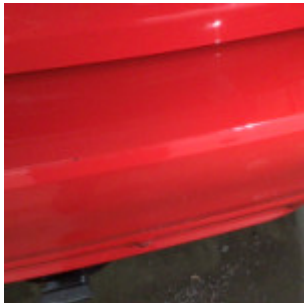
| Section | Niveau de dommage | Types de dommage | Détails | Photo |
|---|---|---|---|---|
| Pare-chocs arrière | Modéré | Éclat de peinture | | |

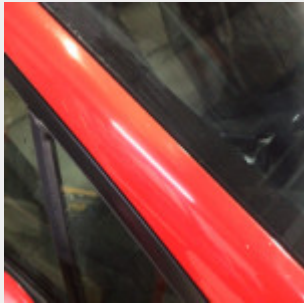
| Section | Niveau de dommage | Types de dommage | Détails | Photo |
|---|---|---|---|---|
| Haut de portes - côté droit | Majeur | Éclat de peinture | | |

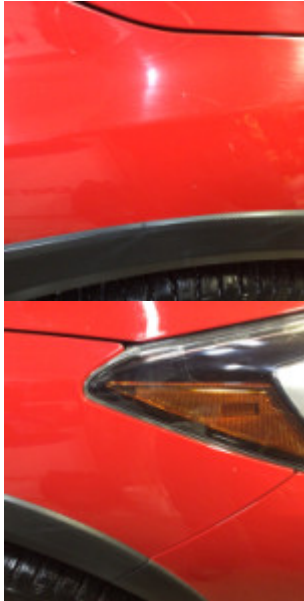
| Section | Niveau de dommage | Types de dommage | Détails | Photo |
|---|---|---|---|---|
| Aile avant droite | Majeur | Éclat de peinture | | |
