**Emplacement** BOISBRIAND  
**Type d'actif** Automobile  
**Marque / Modèle / Année** NISSAN ROGUE SV 2018  
**NIV** 5N1AT2MV6JC835951  
**Odomètre** 168795 km  
**Nombre de clés** 2

**Rapport de dommages**

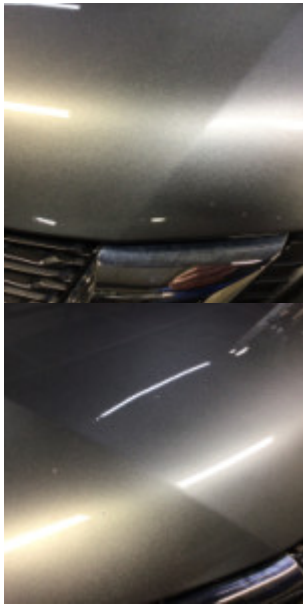
| Section | Niveau de dommage | Types de dommage | Détails | Photo |
|---|---|---|---|---|
| Capot (centre) | Majeur | Éclat de peinture | | |

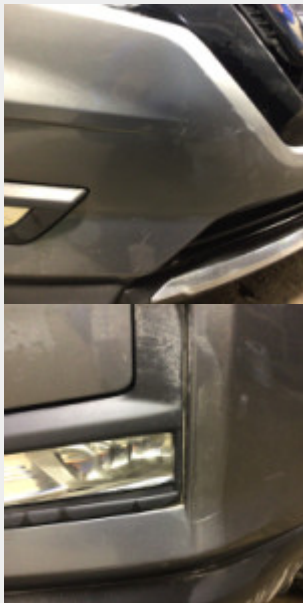
| Section | Niveau de dommage | Types de dommage | Détails | Photo |
|---|---|---|---|---|
| Pare-chocs avant | Majeur | Égratignure(s) | | |

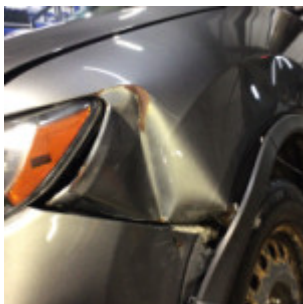
| Section | Niveau de dommage | Types de dommage | Détails | Photo |
|---|---|---|---|---|
| Aile avant gauche | Majeur | Bosse(s), Rouille | | |

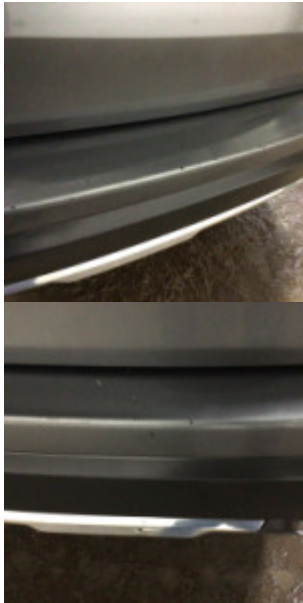
| Section | Niveau de dommage | Types de dommage | Détails | Photo |
|---|---|---|---|---|
| Pare-chocs arrière | Majeur | Égratignure(s) | | |

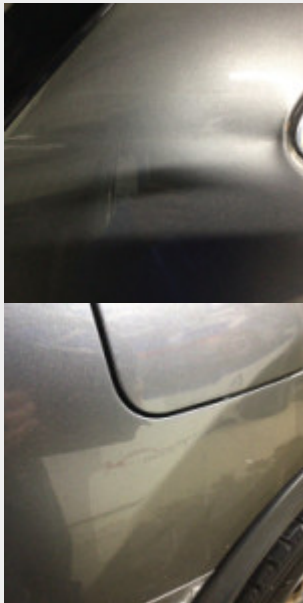
| Section | Niveau de dommage | Types de dommage | Détails | Photo |
|---|---|---|---|---|
| Aile arrière droite | Majeur | Égratignure(s) | | |

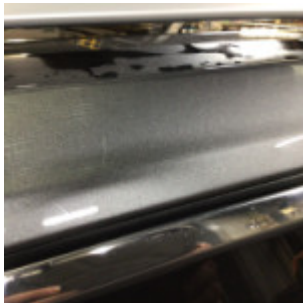
| Section | Niveau de dommage | Types de dommage | Détails | Photo |
|---|---|---|---|---|
| Haut de portes - côté droit | Modéré | Égratignure(s) | | |

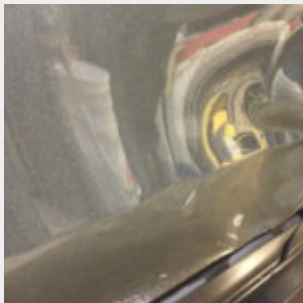
| Section | Niveau de dommage | Types de dommage | Détails | Photo |
|---|---|---|---|---|
| Porte arrière droite (section principale) | Majeur | Bosse(s) | | |

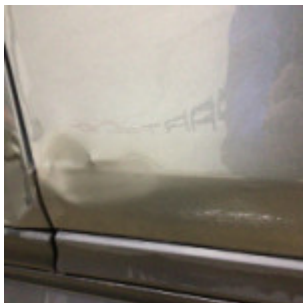
| Section | Niveau de dommage | Types de dommage | Détails | Photo |
|---|---|---|---|---|
| Porte avant droite (section principale) | Majeur | Bosse(s) | | |
