Emplacement	LÉVIS
Type d'actif	Automobile
Marque / Modèle / Année	KIA SOUL EX 2019
NIV	KNDJP3A52K7635422
Odomètre	143319 km
Nombre de clés	2

Rapport de dommages

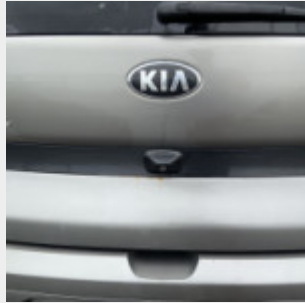
Section	Niveau de dommage	Types de dommage	Détails	Photo
Arrière	Modéré	Rouille

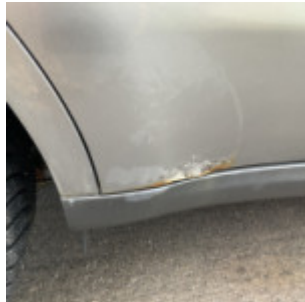
Porte arrière droite (section principale)	Modéré	Rouille

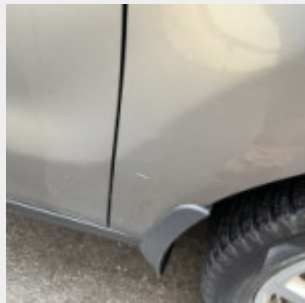
Aile avant droite	Mineur	Égratignure(s)

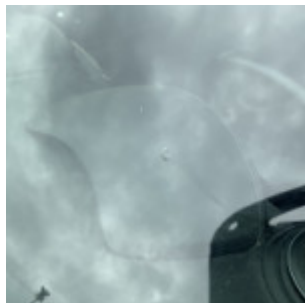
Pare-brise avant	Modéré	Autre	éclats dans le pare-brise
