**Emplacement** BOISBRIAND  
**Type d'actif** Automobile  
**Marque / Modèle / Année** MITSUBISHI OUTLANDER SE 2019  
**NIV** JA4JZ3AX6KZ610243  
**Odomètre** 98462 km  
**Nombre de clés** 1

**Rapport de dommages**

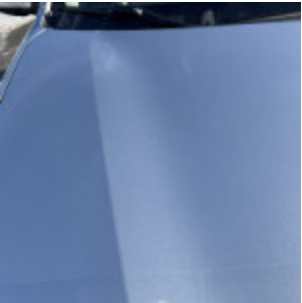
| Section | Niveau de dommage | Types de dommage | Détails | Photo |
|---|---|---|---|---|
| Capot (centre) | Mineur | Égratignure(s) | | |

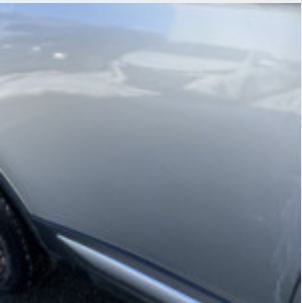
| Section | Niveau de dommage | Types de dommage | Détails | Photo |
|---|---|---|---|---|
| Porte arrière droite (section principale) | Modéré | Bosse(s), Égratignure(s) | | |

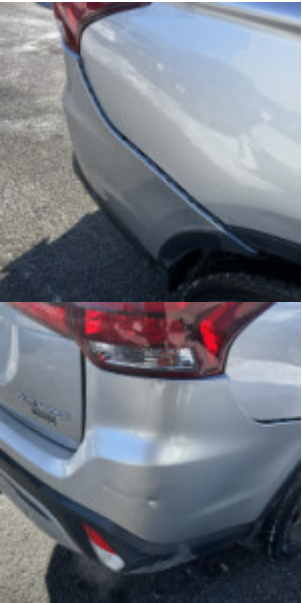
| Section | Niveau de dommage | Types de dommage | Détails | Photo |
|---|---|---|---|---|
| Pare-chocs arrière | Majeur | Besoin d'un remplacement | | |

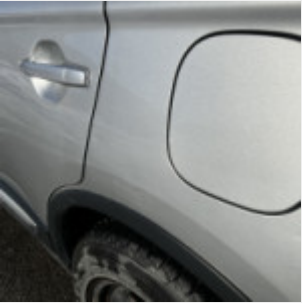
| Section | Niveau de dommage | Types de dommage | Détails | Photo |
|---|---|---|---|---|
| Aile arrière gauche | Mineur | Bosse(s), Égratignure(s) | | |

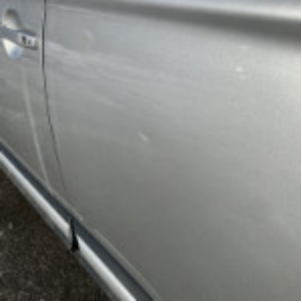
| Section | Niveau de dommage | Types de dommage | Détails | Photo |
|---|---|---|---|---|
| Porte arrière gauche (section principale) | Modéré | Bosse(s), Égratignure(s) | | |

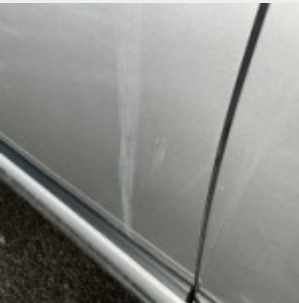
| Section | Niveau de dommage | Types de dommage | Détails | Photo |
|---|---|---|---|---|
| Porte avant gauche (section principale) | Modéré | Égratignure(s) | | |

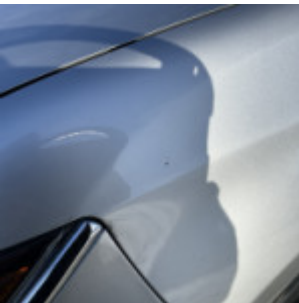
| Section | Niveau de dommage | Types de dommage | Détails | Photo |
|---|---|---|---|---|
| Aile avant gauche | Mineur | Éclat de peinture | | |
