Emplacement	LÉVIS
Type d'actif	Automobile
Marque / Modèle / Année	MITSUBISHI RVR ES 2023
NIV	JA4AJUAU1PU606589
Odomètre	30144 km
Nombre de clés	1

Rapport de dommages

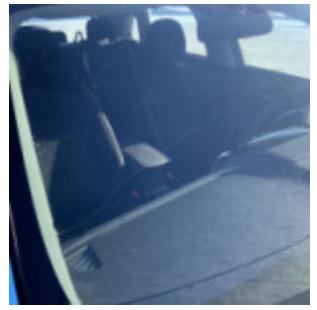
Section	Niveau de dommage	Types de dommage	Détails	Photo
Pare-brise avant	Modéré	Cassure
