Emplacement	BOISBRIAND
Type d'actif	Automobile
Marque / Modèle / Année	MITSUBISHI ECLIPSE CROSS 2020
NIV	JA4AT4AA0LZ606399
Odomètre	91030 km
Nombre de clés	2

Rapport de dommages

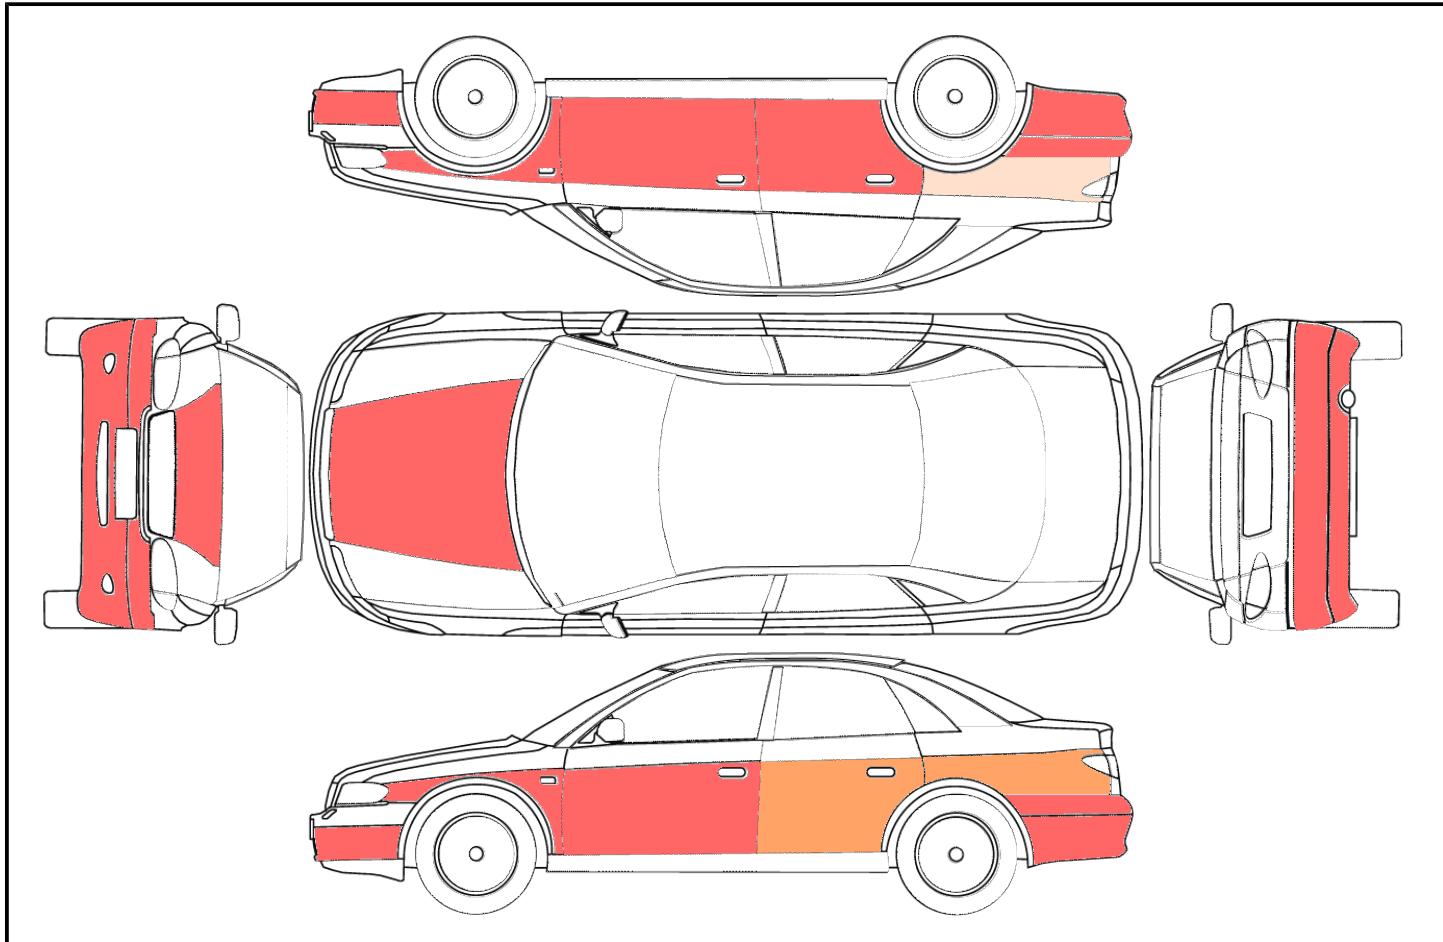
Section	Niveau de dommage	Types de dommage	Détails	Photo
Pare-chocs avant	Majeur	Besoin d'un remplacement
