**Emplacement** LÉVIS  
**Type d'actif** Automobile  
**Marque / Modèle / Année** AUDI A7 SPORTBACK TECHNIK 2019  
**NIV** WAUV2AF20KN030634  
**Odomètre** 141325 km  
**Nombre de clés** 2

**Rapport de dommages**

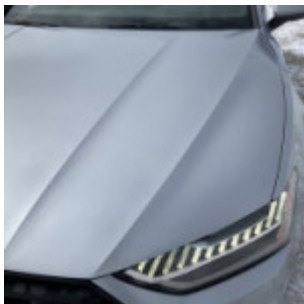
| Section | Niveau de dommage | Types de dommage | Détails | Photo |
|---|---|---|---|---|
| Capot (côté aile gauche) | Mineur | Éclat de peinture, Égratignure(s) | | |

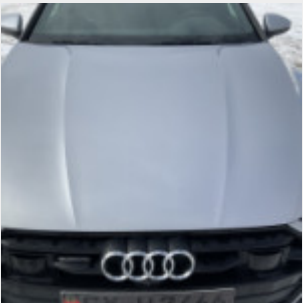
| Section | Niveau de dommage | Types de dommage | Détails | Photo |
|---|---|---|---|---|
| Capot (centre) | Mineur | Éclat de peinture, Égratignure(s) | | |

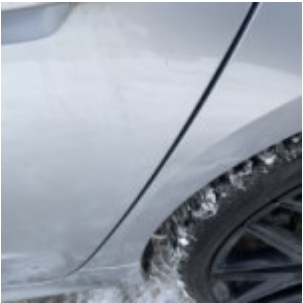
| Section | Niveau de dommage | Types de dommage | Détails | Photo |
|---|---|---|---|---|
| Aile arrière gauche | Mineur | Égratignure(s) | | |

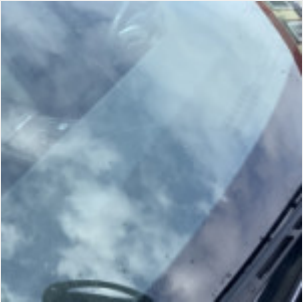
| Section | Niveau de dommage | Types de dommage | Détails | Photo |
|---|---|---|---|---|
| Pare-brise avant | Mineur | Cassure, Égratignure(s) | | |
