**Emplacement** BOISBRIAND  
**Type d'actif** Automobile  
**Marque / Modèle / Année** HONDA CR-V EX-L 2018  
**NIV** 2HKRW2H82JH131804  
**Odomètre** 120545 km  
**Nombre de clés** 1

**Rapport de dommages**

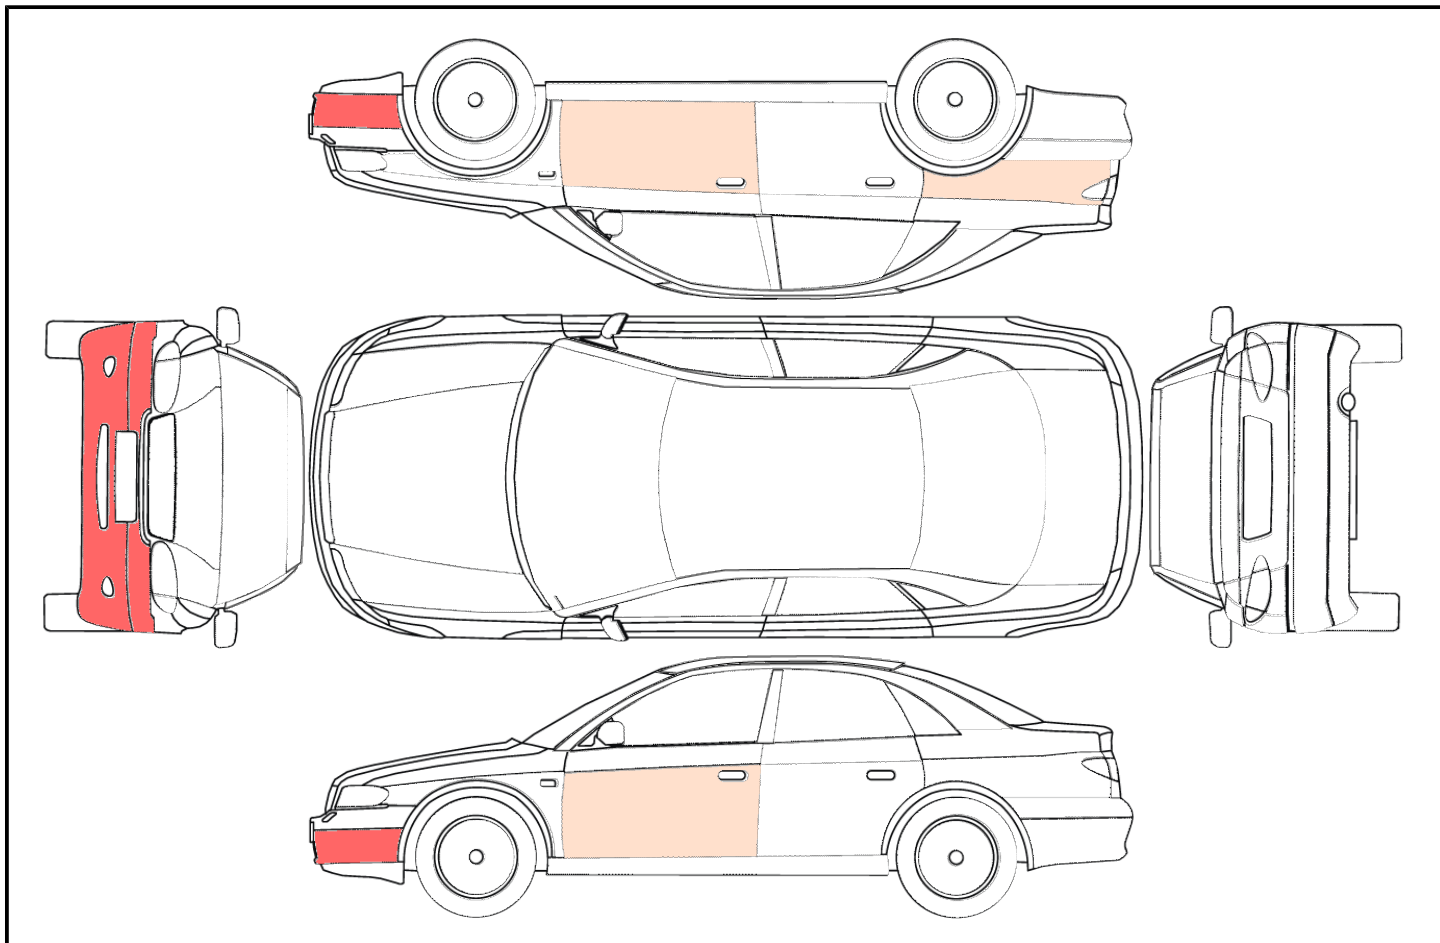
Section	Niveau de dommage	Types de dommage	Détails	Photo
Pare-chocs avant	Majeur	Égratignure(s)

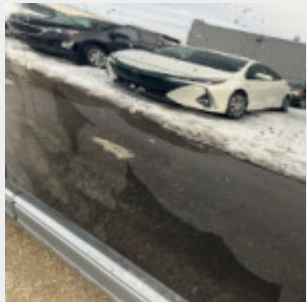
Section	Niveau de dommage	Types de dommage	Détails	Photo
Porte avant droite (section principale)	Mineur	Bosse(s), Égratignure(s)

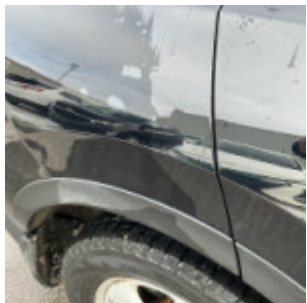
Aile arrière droite	Mineur	Égratignure(s)

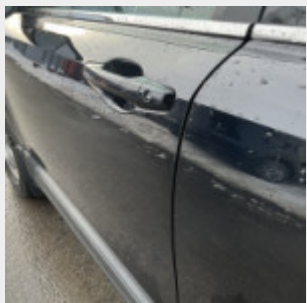
Porte avant gauche (section principale)	Mineur	Bosse(s)
