**Emplacement** BOISBRIAND  
**Type d'actif** Automobile  
**Marque / Modèle / Année** AUDI A3 KOMFORT 2017  
**NIV** WAUAUGFF5H1056922  
**Odomètre** 141591 km  
**Nombre de clés** 1

**Rapport de dommages**

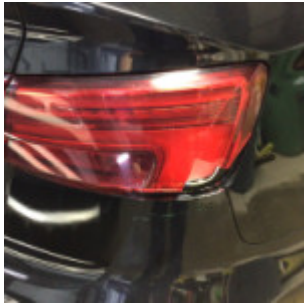
**Condition** Bonne condition générale; Plusieurs bosses et égratignures sur l'ensemble du véhicule; Un ou plusieurs témoins sont allumés dans le tableau de bord, siège conducteur déchirer, accotoirs central usé, lumière arrière droite briser

| Section | Niveau de dommage | Types de dommage | Détails | Photo |
|---|---|---|---|---|
| Feu arrière droit | Majeur | Bris, Besoin d'un remplacement | | |

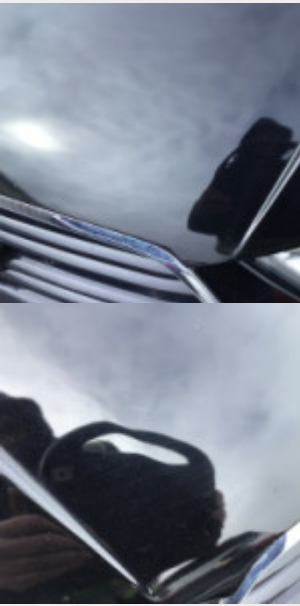
| Section | Niveau de dommage | Types de dommage | Détails | Photo |
|---|---|---|---|---|
| Capot (centre) | Majeur | Éclat de peinture | | |

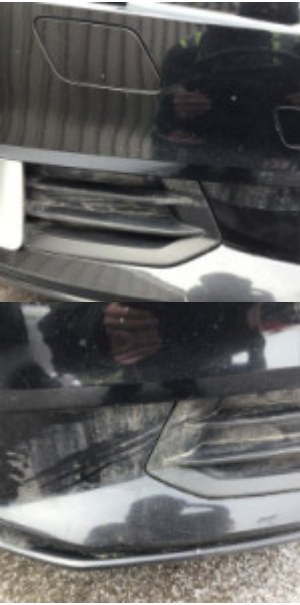
| Section | Niveau de dommage | Types de dommage | Détails | Photo |
|---|---|---|---|---|
| Pare-chocs avant | Majeur | Éclat de peinture | | |

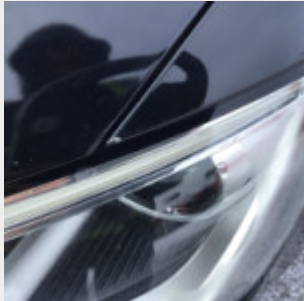
| Section | Niveau de dommage | Types de dommage | Détails | Photo |
|---|---|---|---|---|
| Aile avant gauche | Majeur | Éclat de peinture | | |

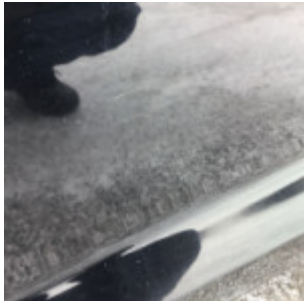
| Section | Niveau de dommage | Types de dommage | Détails | Photo |
|---|---|---|---|---|
| Porte avant gauche (section principale) | Majeur | Éclat de peinture, Égratignure(s) | | |

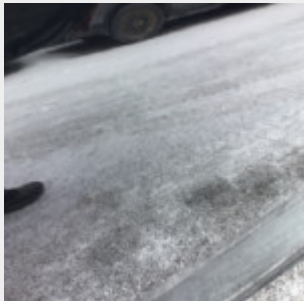
| Section | Niveau de dommage | Types de dommage | Détails | Photo |
|---|---|---|---|---|
| Porte arrière gauche (section principale) | Majeur | Éclat de peinture | | |

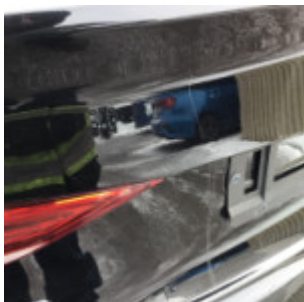
| Section | Niveau de dommage | Types de dommage | Détails | Photo |
|---|---|---|---|---|
| Arrière | Majeur | Égratignure(s) | | |

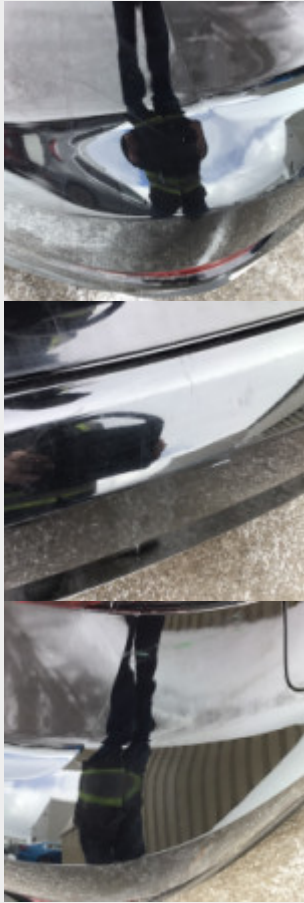
| Section | Niveau de dommage | Types de dommage | Détails | Photo |
|---|---|---|---|---|
| Pare-chocs arrière | Majeur | Égratignure(s) | | |

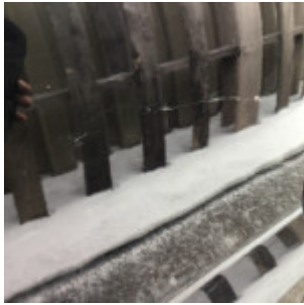
| Section | Niveau de dommage | Types de dommage | Détails | Photo |
|---|---|---|---|---|
| Porte arrière droite (section principale) | Majeur | Égratignure(s) | | |

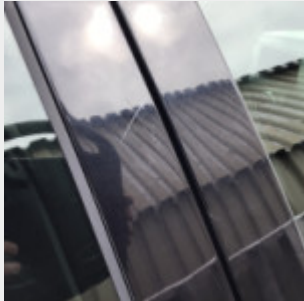
| Section | Niveau de dommage | Types de dommage | Détails | Photo |
|---|---|---|---|---|
| Montant central - côté droit | Majeur | Égratignure(s) | | |

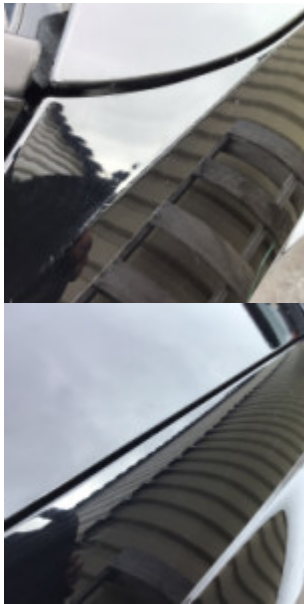
| Section | Niveau de dommage | Types de dommage | Détails | Photo |
|---|---|---|---|---|
| Aile avant droite | Majeur | Égratignure(s) | | |
