**Emplacement** LÉVIS  
**Type d'actif** Automobile  
**Marque / Modèle / Année** JEEP COMPASS SPORT 2024  
**NIV** 3C4NJDAN1RT154737  
**Odomètre** 23775  
**Nombre de clés** 1

**Rapport de dommages**

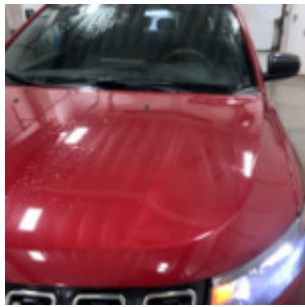
| Section | Niveau de dommage | Types de dommage | Détails | Photo |
|---|---|---|---|---|
| Capot (côté aile gauche) | Mineur | Éclat de peinture, Égratignure(s) | | |

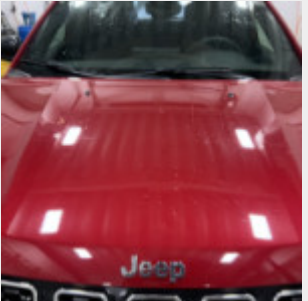
| Section | Niveau de dommage | Types de dommage | Détails | Photo |
|---|---|---|---|---|
| Capot (centre) | Mineur | Éclat de peinture, Égratignure(s) | | |

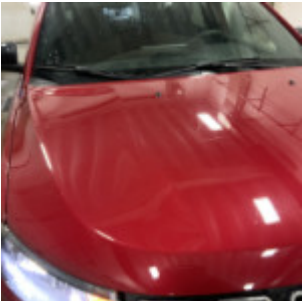
| Section | Niveau de dommage | Types de dommage | Détails | Photo |
|---|---|---|---|---|
| Capot (côté aile droite) | Mineur | Éclat de peinture, Égratignure(s) | | |

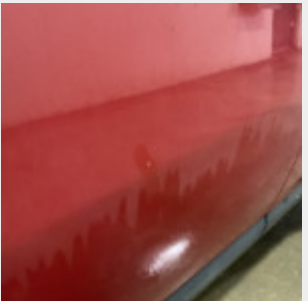
| Section | Niveau de dommage | Types de dommage | Détails | Photo |
|---|---|---|---|---|
| Porte avant gauche (section principale) | Mineur | Éclat de peinture | | |

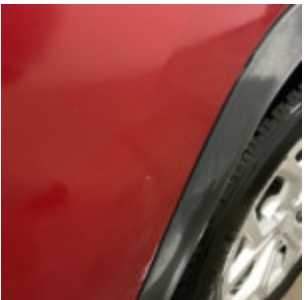
| Section | Niveau de dommage | Types de dommage | Détails | Photo |
|---|---|---|---|---|
| Porte arrière gauche (section principale) | Mineur | Éclat de peinture | | |

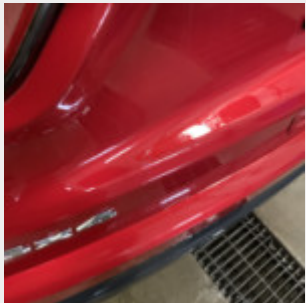
| Section | Niveau de dommage | Types de dommage | Détails | Photo |
|---|---|---|---|---|
| Arrière | Mineur | Éclat de peinture | | |

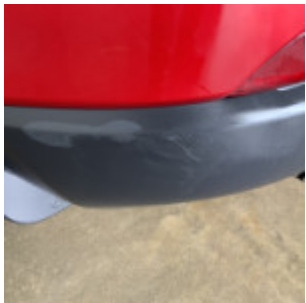
| Section | Niveau de dommage | Types de dommage | Détails | Photo |
|---|---|---|---|---|
| Pare-chocs arrière | Mineur | Égratignure(s) | | |
