**Emplacement** BOISBRIAND  
**Type d'actif** Automobile  
**Marque / Modèle / Année** KIA SOUL 2018  
**NIV** KNDJP3A54J7556588  
**Odomètre** 137363 km  
**Nombre de clés** 1

**Rapport de dommages**

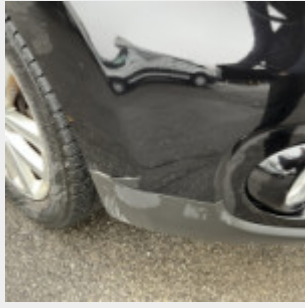
Section	Niveau de dommage	Types de dommage	Détails	Photo
Pare-chocs avant	Majeur	Besoin d'un remplacement

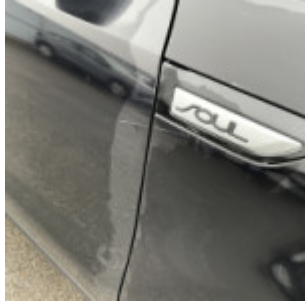
Aile avant droite	Majeur	Bosse(s), Égratignure(s)

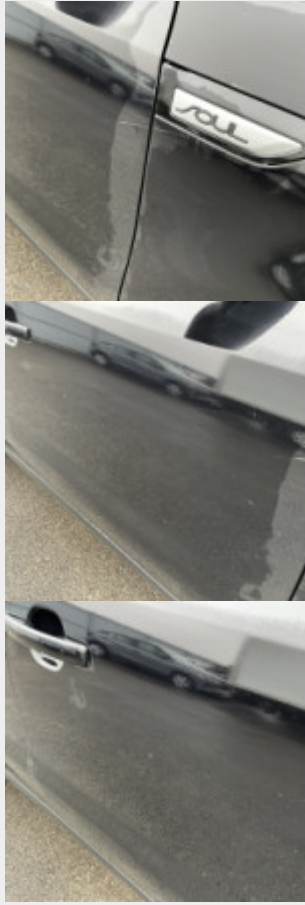
Porte avant droite (section principale)	Majeur	Bosse(s), Égratignure(s)

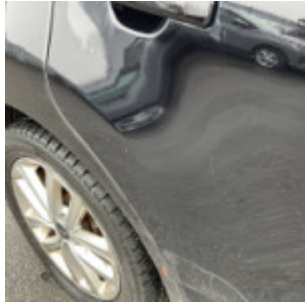
Section	Niveau de dommage	Types de dommage	Détails	Photo
Porte arrière droite (section principale)	Modéré	Bosse(s), Égratignure(s)

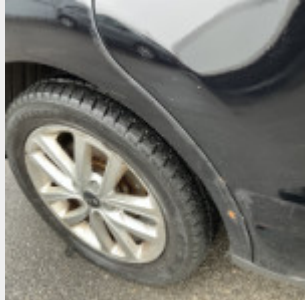
Aile arrière droite	Majeur	Bosse(s), Rouille, Égratignure(s)

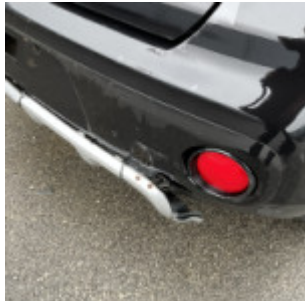
Pare-chocs arrière	Majeur	Besoin d'un remplacement

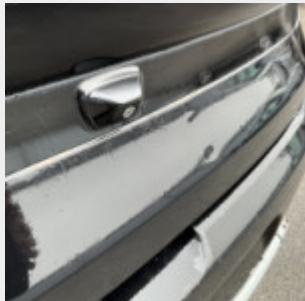
Valise	Mineur	Bosse(s)

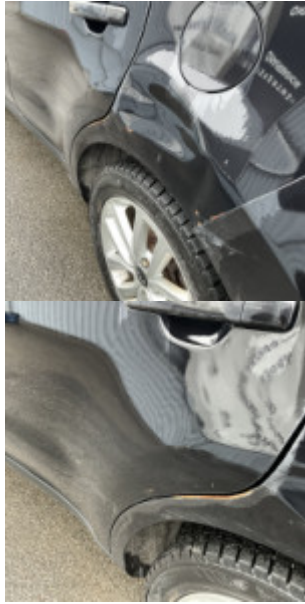
Section	Niveau de dommage	Types de dommage	Détails	Photo
Aile arrière gauche	Majeur	Bosse(s), Rouille, Égratignure(s)

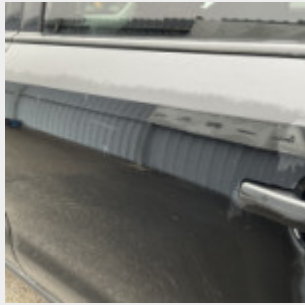
Porte arrière gauche (section principale)	Majeur	Rouille, Égratignure(s)

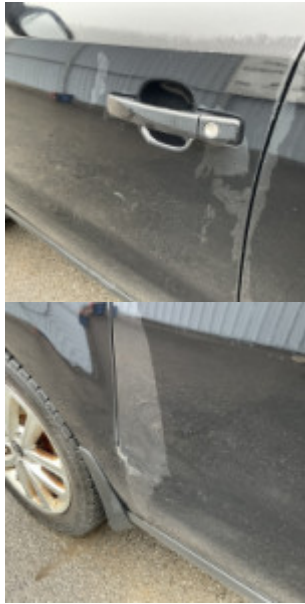
Porte avant gauche (section principale)	Majeur	Bosse(s), Égratignure(s)

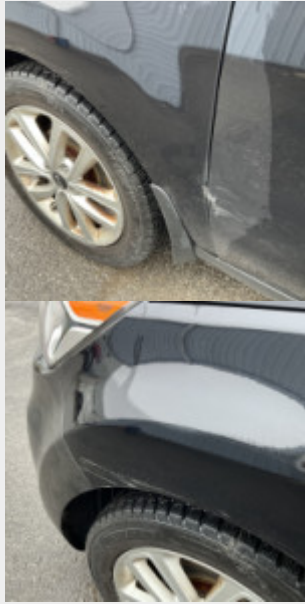
Section	Niveau de dommage	Types de dommage	Détails	Photo
Aile avant gauche	Majeur	Égratignure(s)
