**Emplacement** BOISBRIAND  
**Type d'actif** Automobile  
**Marque / Modèle / Année** TOYOTA RAV4 XLE HYBRID 2018  
**NIV** JTMRJREV1JD239077  
**Odomètre** 99413 km  
**Nombre de clés** 2

**Rapport de dommages**

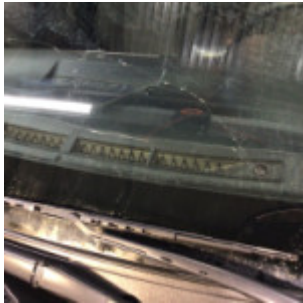
| Section | Niveau de dommage | Types de dommage | Détails | Photo |
|---|---|---|---|---|
| Pare-brise avant | Majeur | Bris, Besoin d'un remplacement | | |

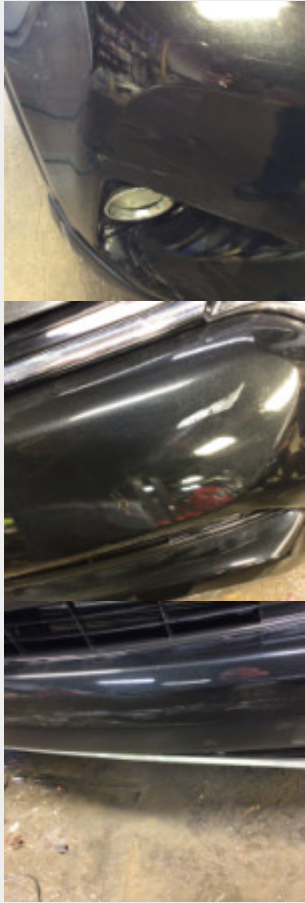
| Section | Niveau de dommage | Types de dommage | Détails | Photo |
|---|---|---|---|---|
| Pare-chocs avant | Majeur | Égratignure(s) | | |

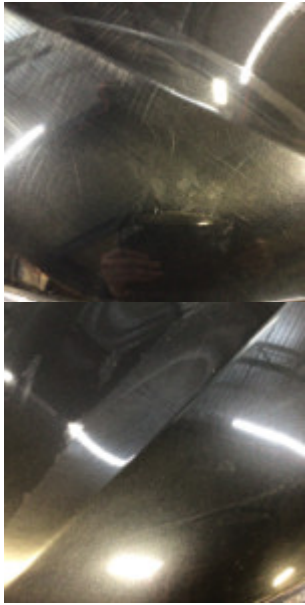
| Section | Niveau de dommage | Types de dommage | Détails | Photo |
|---|---|---|---|---|
| Capot (centre) | Majeur | Égratignure(s) | | |

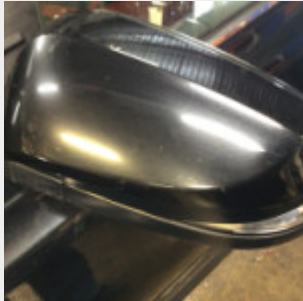
| Section | Niveau de dommage | Types de dommage | Détails | Photo |
|---|---|---|---|---|
| Rétroviseur gauche | | Éclat de peinture, Égratignure(s) | | |

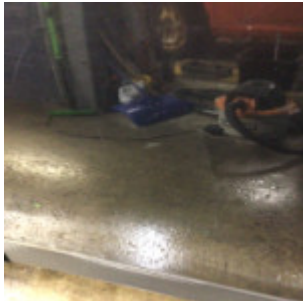
| Section | Niveau de dommage | Types de dommage | Détails | Photo |
|---|---|---|---|---|
| Porte avant gauche (section principale) | Modéré | Égratignure(s) | | |

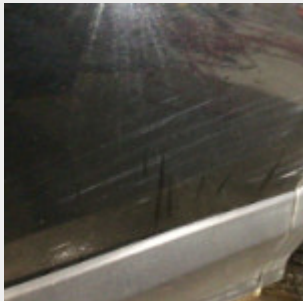
| Section | Niveau de dommage | Types de dommage | Détails | Photo |
|---|---|---|---|---|
| Porte arrière gauche (section principale) | Majeur | Égratignure(s) | | |

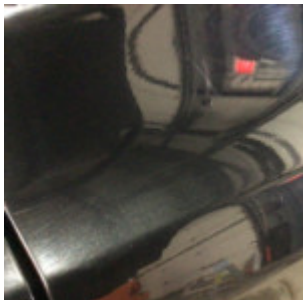
| Section | Niveau de dommage | Types de dommage | Détails | Photo |
|---|---|---|---|---|
| Aile arrière gauche | Mineur | Égratignure(s) | | |

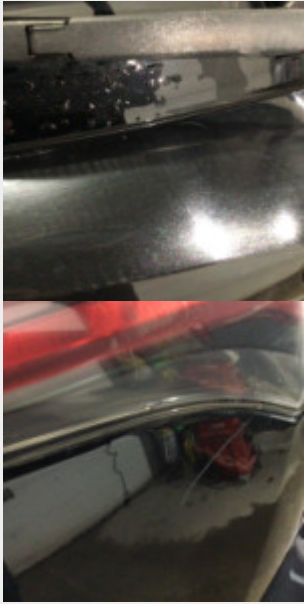
| Section | Niveau de dommage | Types de dommage | Détails | Photo |
|---|---|---|---|---|
| Arrière | Majeur | Égratignure(s) | | |

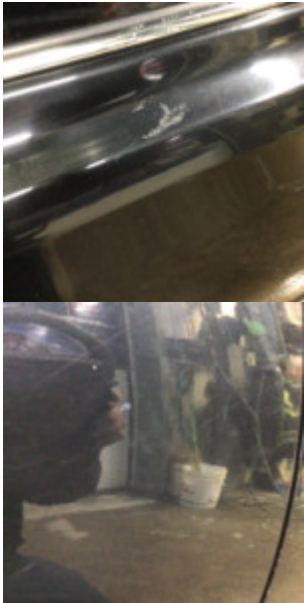
| Section | Niveau de dommage | Types de dommage | Détails | Photo |
|---|---|---|---|---|
| Porte arrière droite (section principale) | Majeur | Égratignure(s) | | |

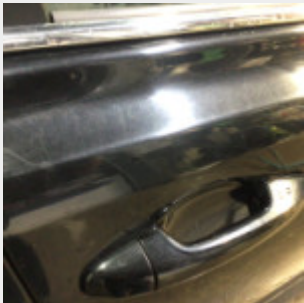
| Section | Niveau de dommage | Types de dommage | Détails | Photo |
|---|---|---|---|---|
| Porte avant droite (section principale) | Modéré | Égratignure(s) | | |

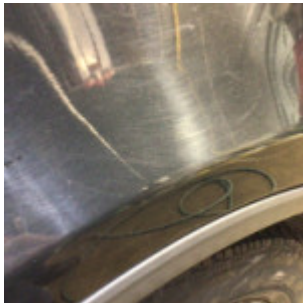
| Section | Niveau de dommage | Types de dommage | Détails | Photo |
|---|---|---|---|---|
| Aile avant droite | Mineur | Égratignure(s) | | |
