<b>Emplacement</b>	BOISBRIAND
<b>Type d'actif</b>	Automobile
<b>Marque / Modèle / Année</b>	HYUNDAI KONA PREFERRED 2023
<b>NIV</b>	KM8K6CAB1PU966641
<b>Odomètre</b>	36686 km
<b>Nombre de clés</b>	2

**Rapport de dommages**

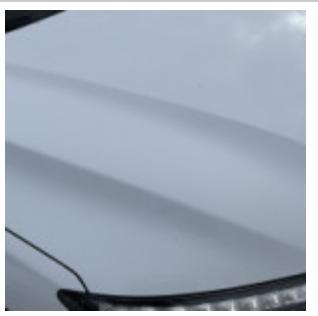
Section	Niveau de dommage	Types de dommage	Détails	Photo
Capot (centre)	Mineur	Éclat de peinture
