Emplacement	LÉVIS
Type d'actif	Automobile
Marque / Modèle / Année	TOYOTA COROLLA 2020
NIV	5YFBPRBE2LP101259
Odomètre	60523 km
Nombre de clés	2

Rapport de dommages

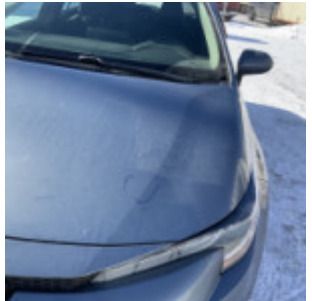
Section	Niveau de dommage	Types de dommage	Détails	Photo
Capot (côté aile gauche)	Mineur	Éclat de peinture, Égratignure(s)

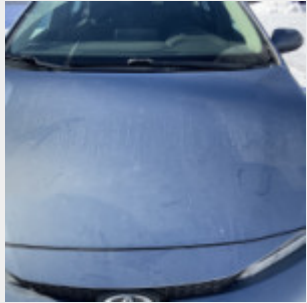
Section	Niveau de dommage	Types de dommage	Détails	Photo
Capot (centre)	Mineur	Éclat de peinture, Égratignure(s)

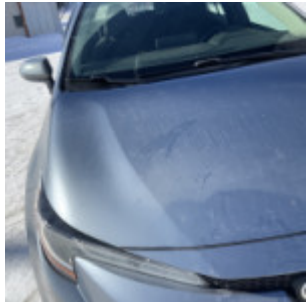
Capot (côté aile droite)	Mineur	Éclat de peinture, Égratignure(s)

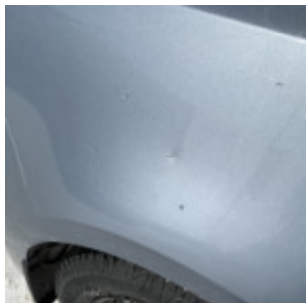
Aile arrière droite	Mineur	Bosse(s)
