| <b>Marque / Modèle / Année</b> | HARLEY-DAVIDSON XL1200NS IRON 1200 2021 |
| <b>NIV</b> | 5HD1LP330MB408798 |

**Rapport de dommages**

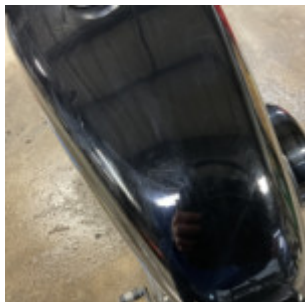
| Section | Niveau de dommage | Types de dommage | Détails | Photo |
|---|---|---|---|---|
| Réservoir à carburant | Mineur | Égratignure(s) | | |

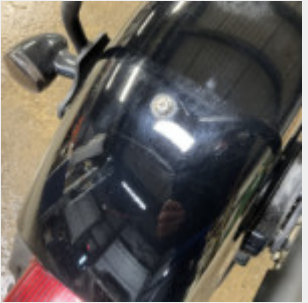
| Section | Niveau de dommage | Types de dommage | Détails | Photo |
|---|---|---|---|---|
| Garde-boue arrière | Mineur | Égratignure(s) | | |

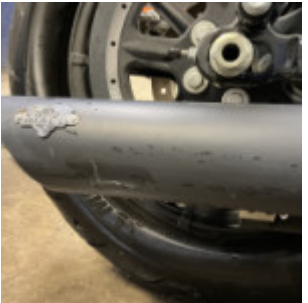
| Section | Niveau de dommage | Types de dommage | Détails | Photo |
|---|---|---|---|---|
| Échappement côté gauche | Majeur | Égratignure(s) | | |

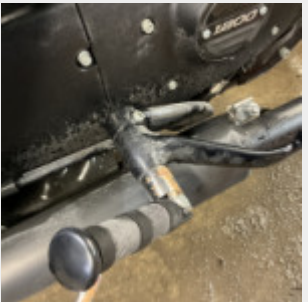
| Section | Niveau de dommage | Types de dommage | Détails | Photo |
|---|---|---|---|---|
| Marchepied côté droit | Majeur | Rouille | | |

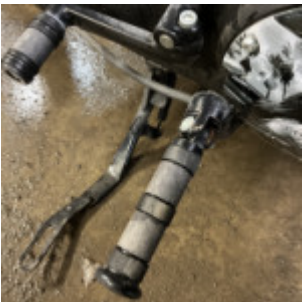
| Section | Niveau de dommage | Types de dommage | Détails | Photo |
|---|---|---|---|---|
| Marchepied côté gauche | Majeur | Rouille | | |
