**Emplacement** LÉVIS  
**Type d'actif** Automobile  
**Marque / Modèle / Année** SUBARU WRX SPORT 2022  
**NIV** JF1VBAF67N9019333  
**Odomètre** 49238 km  
**Nombre de clés** 2

**Rapport de dommages**

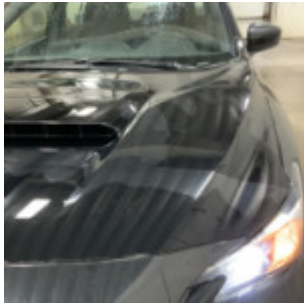
| Section | Niveau de<br>dommage | Types de dommage | Détails | Photo |
|---|---|---|---|---|
| Capot (côté aile gauche) | Mineur | Éclat de peinture, Égratignure(s) | | |

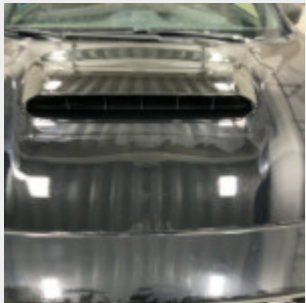
| Section | Niveau de dommage | Types de dommage | Détails | Photo |
|---|---|---|---|---|
| Capot (centre) | Mineur | Éclat de peinture, Égratignure(s) | | |

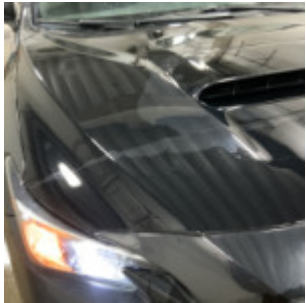
| Section | Niveau de dommage | Types de dommage | Détails | Photo |
|---|---|---|---|---|
| Capot (côté aile droite) | Mineur | Éclat de peinture, Égratignure(s) | | |

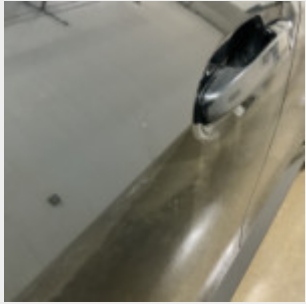
| Section | Niveau de dommage | Types de dommage | Détails | Photo |
|---|---|---|---|---|
| Porte avant gauche (section principale) | Mineur | Éclat de peinture | | |

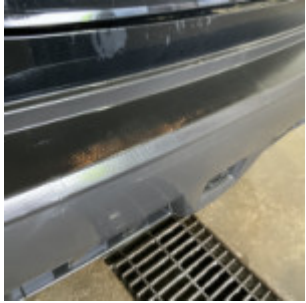
| Section | Niveau de dommage | Types de dommage | Détails | Photo |
|---|---|---|---|---|
| Pare-chocs arrière | Mineur | Égratignure(s) | | |
