**Emplacement** LÉVIS  
**Type d'actif** Automobile  
**Marque / Modèle / Année** MITSUBISHI OUTLANDER ES 2017  
**NIV** JA4AZ2A39HZ611001  
**Odomètre** 132197 km  
**Nombre de clés** 2

## Rapport de dommages

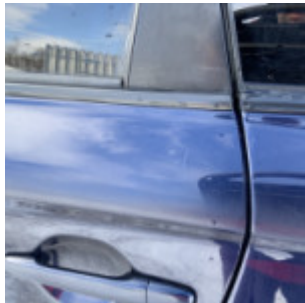
| Section | Niveau de dommage | Types de dommage | Détails | Photo |
|---|---|---|---|---|
| Porte avant gauche (section principale) | Mineur | Égratignure(s) | | |

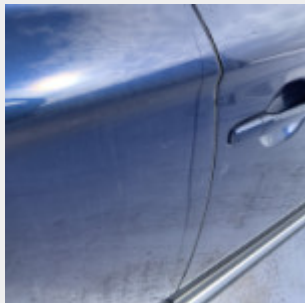
| Section | Niveau de dommage | Types de dommage | Détails | Photo |
|---|---|---|---|---|
| Porte arrière droite (section principale) | Mineur | Égratignure(s) | | |

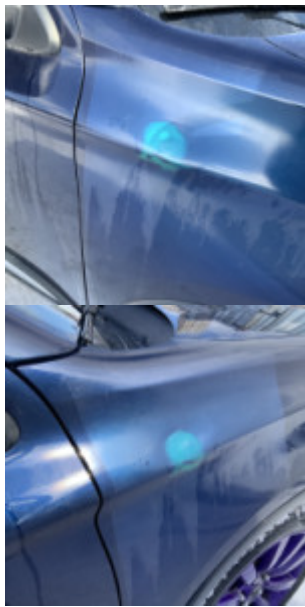
| Section | Niveau de dommage | Types de dommage | Détails | Photo |
|---|---|---|---|---|
| Aile avant droite | Majeur | Retouche de peinture | | |

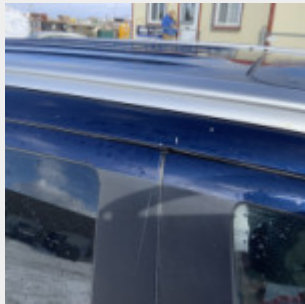
| Section | Niveau de dommage | Types de dommage | Détails | Photo |
|---|---|---|---|---|
| Haut de portes - côté droit | Mineur | Éclat de peinture | | |
