**Folio** 81159  
**Emplacement** BOISBRIAND  
**Type d'actif** Tracteur de van  
**Marque / Modèle / Année** ISUZU NRR BOITE TRANSIT 20 2019  
**NIV** JALE5W160K7301888  
**Odomètre** 193116 km  
**Nombre de clés** 1

**Rapport de dommages**

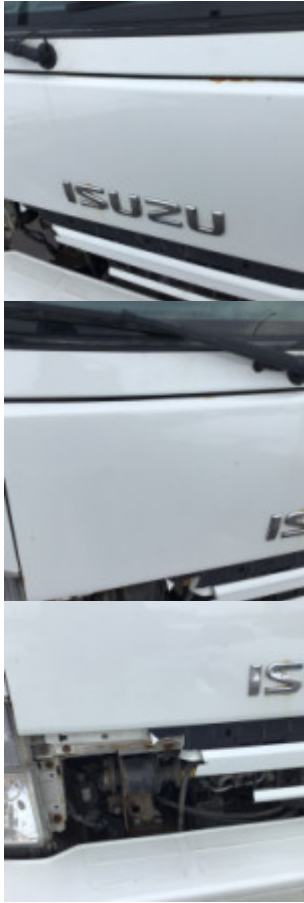
| Section | Niveau de dommage | Types de dommage | Détails | Photo |
|---|---|---|---|---|
| Calandre | Majeur | Bris, Besoin d'un remplacement, Rouille | | |

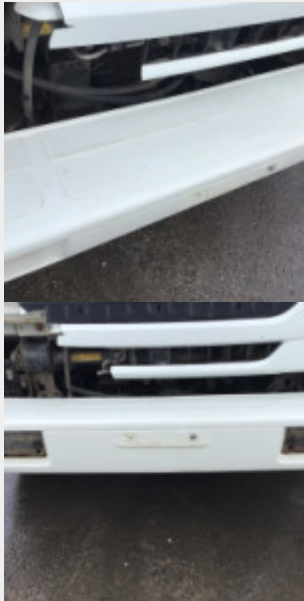
| Section | Niveau de dommage | Types de dommage | Détails | Photo |
|---|---|---|---|---|
| Pare-chocs avant | Majeur | Éclat de peinture, Rouille | | |

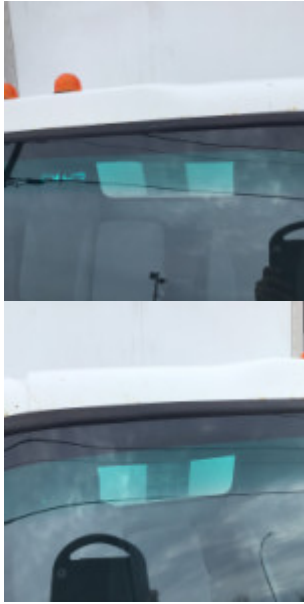
| Section | Niveau de dommage | Types de dommage | Détails | Photo |
|---|---|---|---|---|
| Toit | Majeur | Éclat de peinture, Rouille | | |

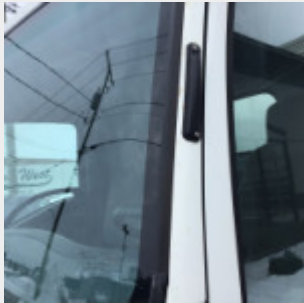
| Section | Niveau de dommage | Types de dommage | Détails | Photo |
|---|---|---|---|---|
| Carrosserie autour de la porte | Majeur | Rouille | | |

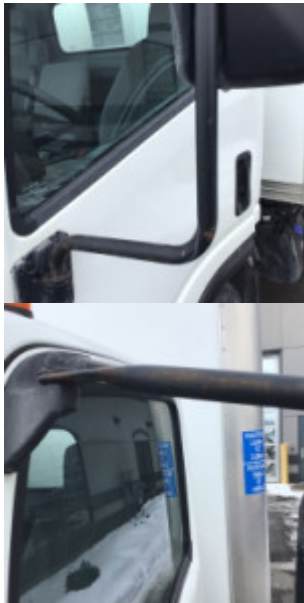
| Section | Niveau de dommage | Types de dommage | Détails | Photo |
|---|---|---|---|---|
| Rétroviseur | Majeur | Rouille | | |

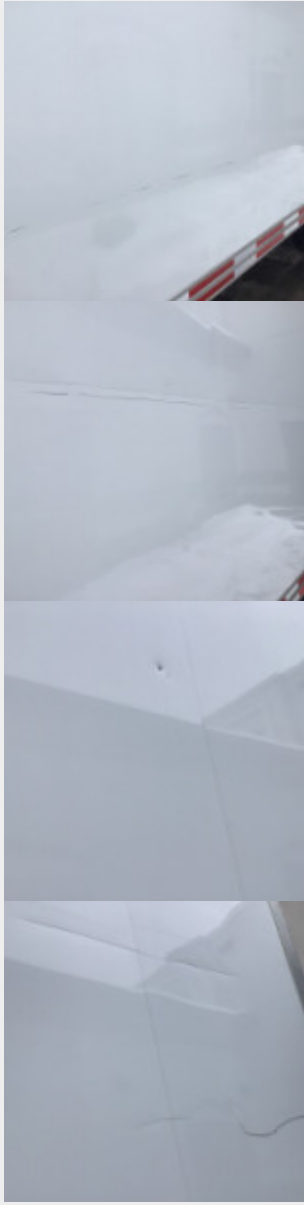
| Section | Niveau de dommage | Types de dommage | Détails | Photo |
|---|---|---|---|---|
| Carrosserie côté gauche | Majeur | Autre, Égratignure(s) | trou<br>panneaux<br>extérieur | |

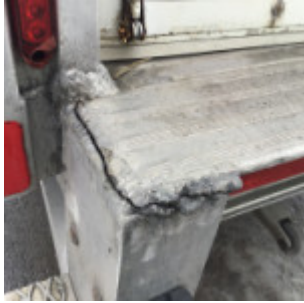
| Section | Niveau de dommage | Types de dommage | Détails | Photo |
|---|---|---|---|---|
| Pare-chocs section du milieu | Majeur | Bris, Autre | soudure<br>fissurer | |

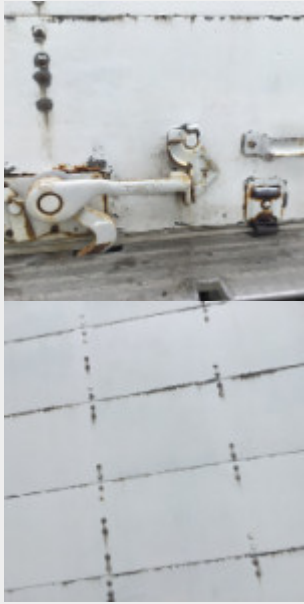
| Section | Niveau de dommage | Types de dommage | Détails | Photo |
|---|---|---|---|---|
| Carrosserie arrière bas | Majeur | Autre, Éclat de peinture, Rouille, Égratignure(s) | la barrure rouiller | |

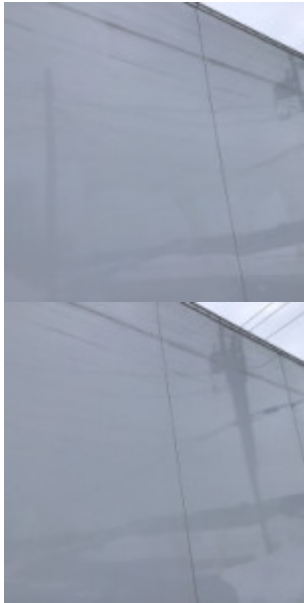
| Section | Niveau de dommage | Types de dommage | Détails | Photo |
|---|---|---|---|---|
| Carrosserie | Majeur | Égratignure(s) | | |

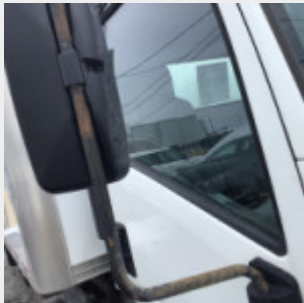
| Section | Niveau de dommage | Types de dommage | Détails | Photo |
|---|---|---|---|---|
| Rétroviseur | Majeur | Rouille | | |

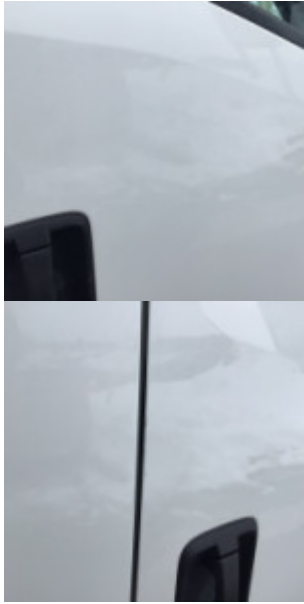
| Section | Niveau de dommage | Types de dommage | Détails | Photo |
|---|---|---|---|---|
| Portière | Modéré | Éclat de peinture, Égratignure(s) | | |

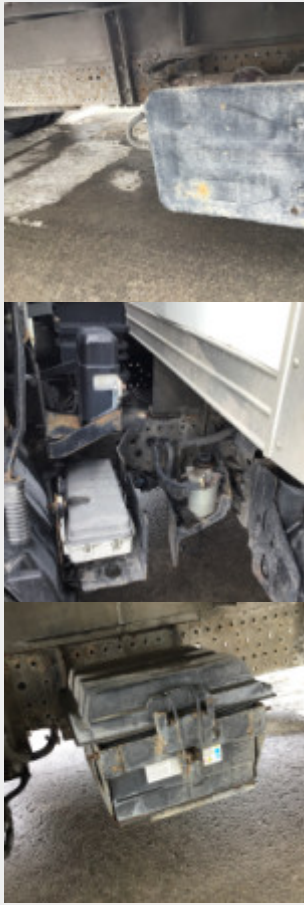
| Section | Niveau de dommage | Types de dommage | Détails | Photo |
|---|---|---|---|---|
| Châssis section avant | Modéré | Rouille | | |

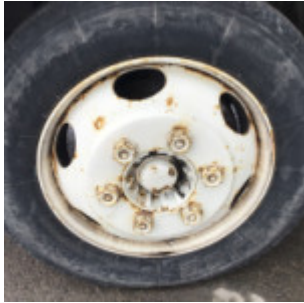
| Section | Niveau de dommage | Types de dommage | Détails | Photo |
|---|---|---|---|---|
| Jante | Majeur | Rouille | | |

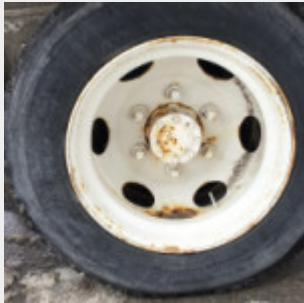
| Section | Niveau de dommage | Types de dommage | Détails | Photo |
|---|---|---|---|---|
| Jante | Majeur | Rouille | | |

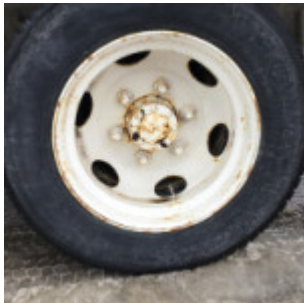
| Section | Niveau de dommage | Types de dommage | Détails | Photo |
|---|---|---|---|---|
| Jante | Majeur | Rouille | | |

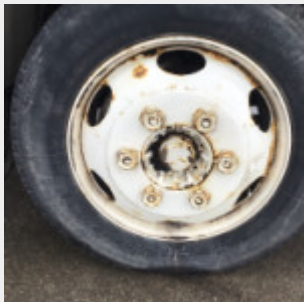
| Section | Niveau de dommage | Types de dommage | Détails | Photo |
|---|---|---|---|---|
| Jante | Majeur | Rouille | | |
