Emplacement BOISBRIAND
Type d'actif Automobile
Marque / Modèle / Année AUDI A4 PROGRESSIV 2018
NIV WAUENAF4XJA065759
Odomètre 138908 km
Nombre de clés 1

Rapport de dommages

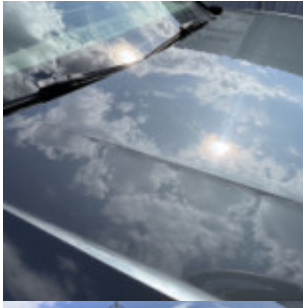
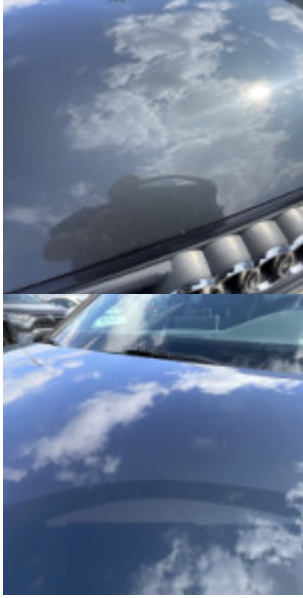
Section	Niveau de dommage	Types de dommage	Détails	Photo
Capot (centre)	Mineur	Retouche de peinture, Égratignure(s)

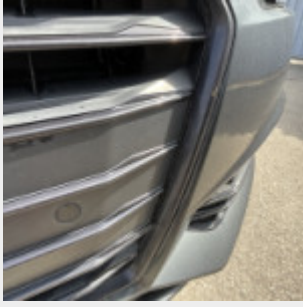
Grille avant	Majeur	Cassure

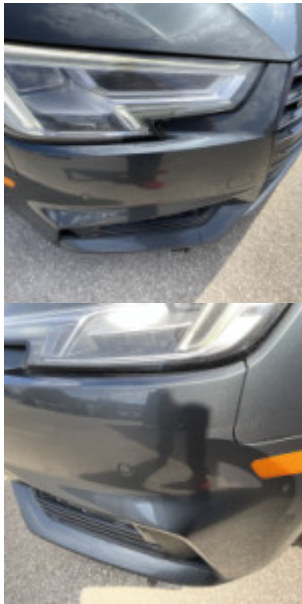
Section	Niveau de dommage	Types de dommage	Détails	Photo
Pare-chocs avant	Mineur	Égratignure(s)

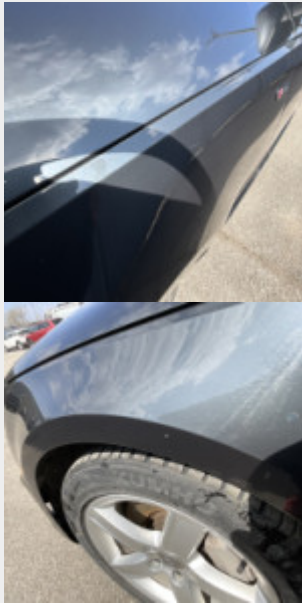
Aile avant gauche	Mineur	Égratignure(s)

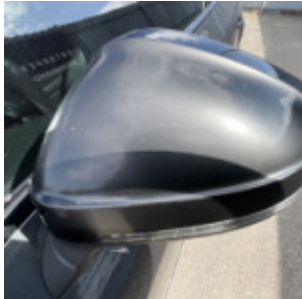
Rétroviseur gauche	Mineur	Égratignure(s)

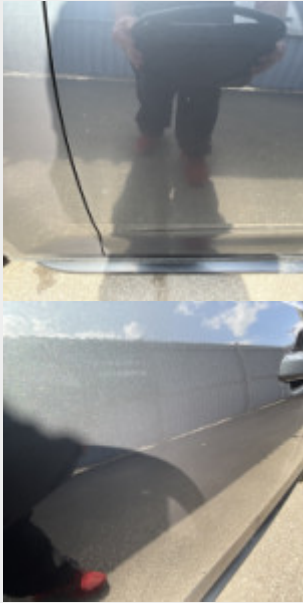
Section	Niveau de dommage	Types de dommage	Détails	Photo
Porte avant gauche (section principale)	Mineur	Égratignure(s)

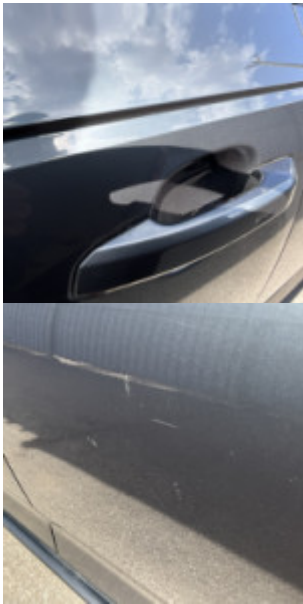
Porte arrière gauche (section principale)	Mineur	Égratignure(s)

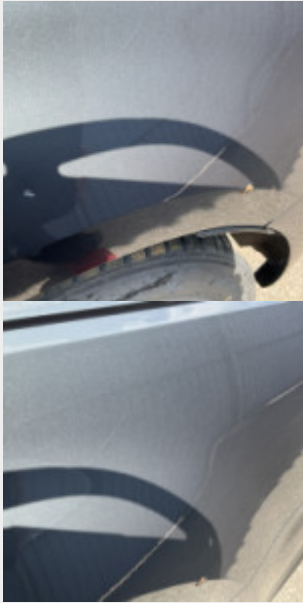
Section	Niveau de dommage	Types de dommage	Détails	Photo
Aile arrière gauche	Majeur	Éclat de peinture, Rouille

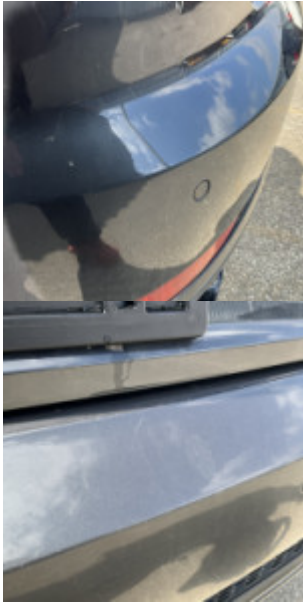
Pare-chocs arrière	Mineur	Égratignure(s)

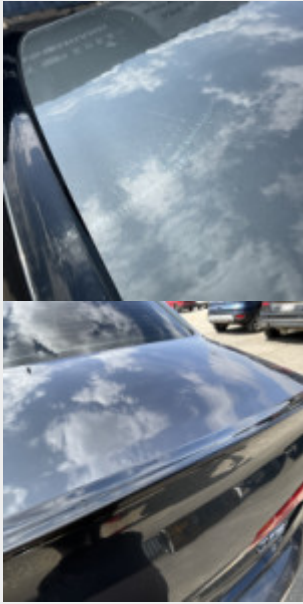
Section	Niveau de dommage	Types de dommage	Détails	Photo
Valise	Mineur	Égratignure(s)

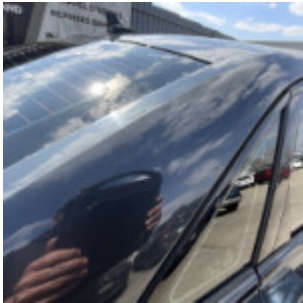
Haut de portes - côté droit	Mineur	Égratignure(s)

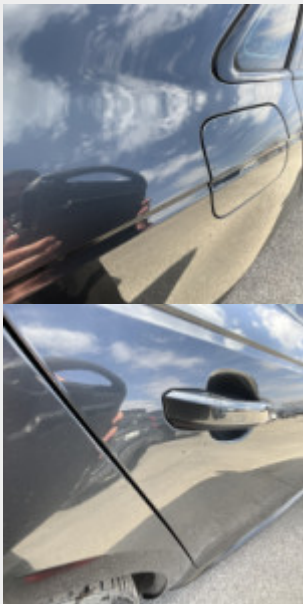
Aile arrière droite	Mineur	Égratignure(s)
