**Emplacement** BOISBRIAND  
**Type d'actif** Remorque utilitaire  
**Marque / Modèle / Année** FOREST RIVER AMERA-LITE ATTX612SA 2015  
**NIV** 5NHUAT219FW057158  
**Odomètre**  
**Nombre de clés** 1

**Rapport de dommages**

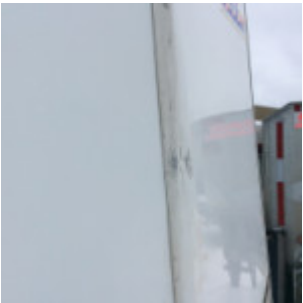
| Section | Niveau de dommage | Types de dommage | Détails | Photo |
|---|---|---|---|---|
| Châssis central avant | Majeur | Bosse(s), Égratignure(s) | | |
