Emplacement	LÉVIS
Type d'actif	Pickup ou VUS gros format
Marque / Modèle / Année	NISSAN NV 1500 STD ROOF V6 CARGO 2018
NIV	1N6BF0KM3JN807346
Odomètre	106785 km
Nombre de clés	1

Rapport de dommages

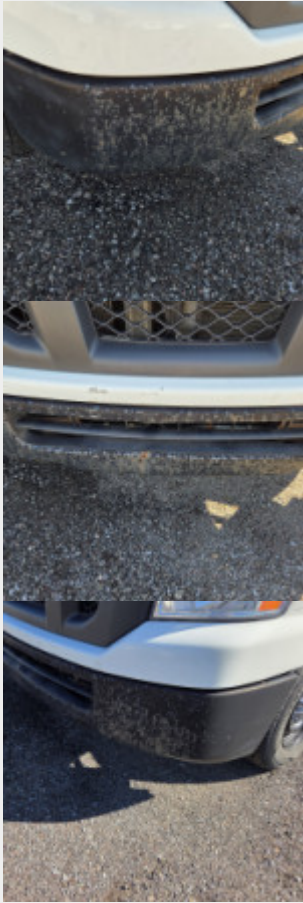
Section	Niveau de dommage	Types de dommage	Détails	Photo
Pare-chocs avant	Modéré	Bosse(s), Rouille

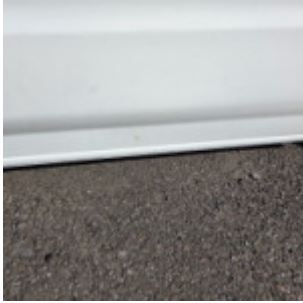
Porte avant gauche	Modéré	Rouille

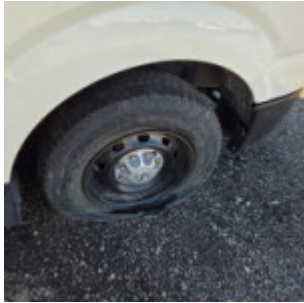
Section	Niveau de dommage	Types de dommage	Détails	Photo
Pneu avant droit	Majeur	Bris, Besoin d'un remplacement

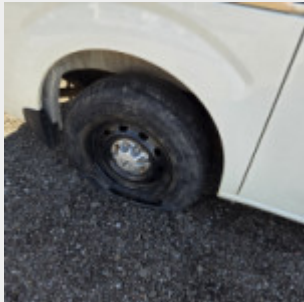
Pneu arrière droit	Majeur	Bris, Besoin d'un remplacement

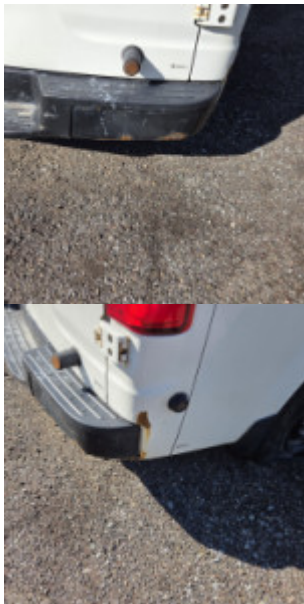
Pare-chocs arrière	Modéré	Rouille

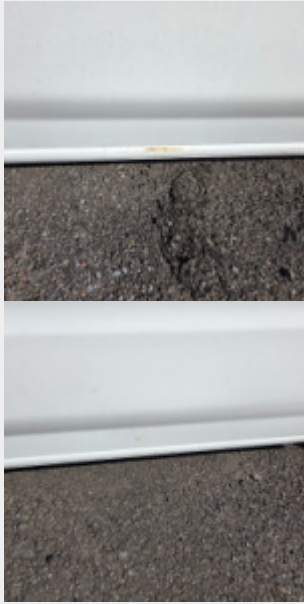
Section	Niveau de dommage	Types de dommage	Détails	Photo
Contour bas de porte gauche	Modéré	Rouille, Égratignure(s)

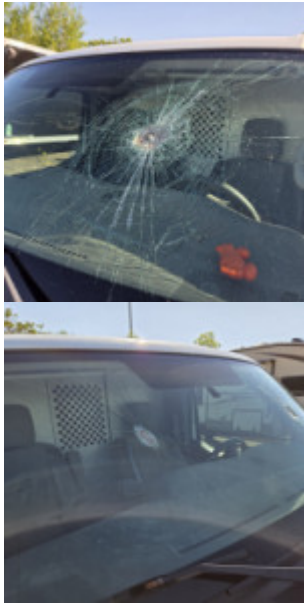
Pare-brise	Majeur	Besoin d'un remplacement

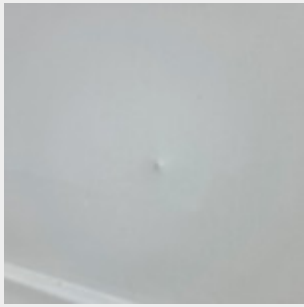
Aile gauche arrière	Mineur	Bosse(s), Égratignure(s)

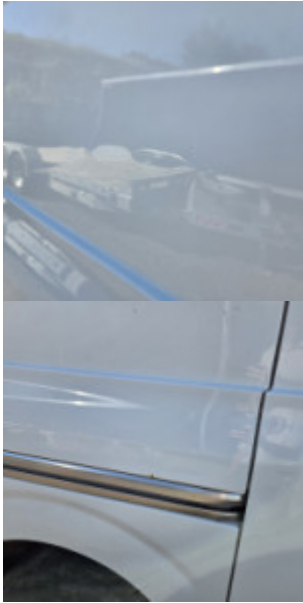
Section	Niveau de dommage	Types de dommage	Détails	Photo
Aile droite arrière	Mineur	Bosse(s), Rouille, Égratignure(s)

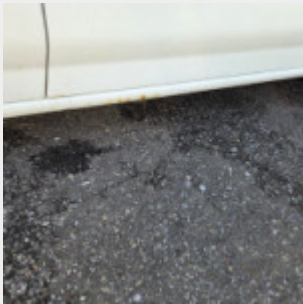
Contour bas de porte droit	Modéré	Rouille
