| <b>Marque / Modèle / Année</b> | TOYOTA RAV4 HYBRID XLE 2019 |
| <b>NIV</b> | 2T3RWRV9KW001501 |

**Rapport de dommages**

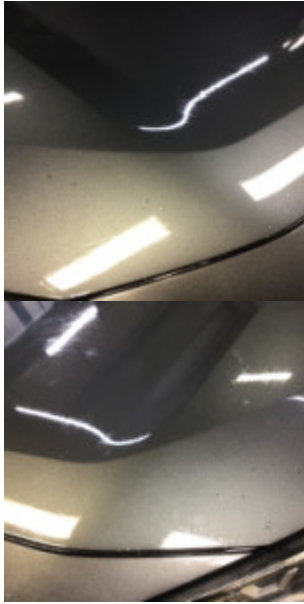
| Section | Niveau de dommage | Types de dommage | Détails | Photo |
|---|---|---|---|---|
| Capot (centre) | Majeur | Éclat de peinture,<br>Retouche de peinture | | |

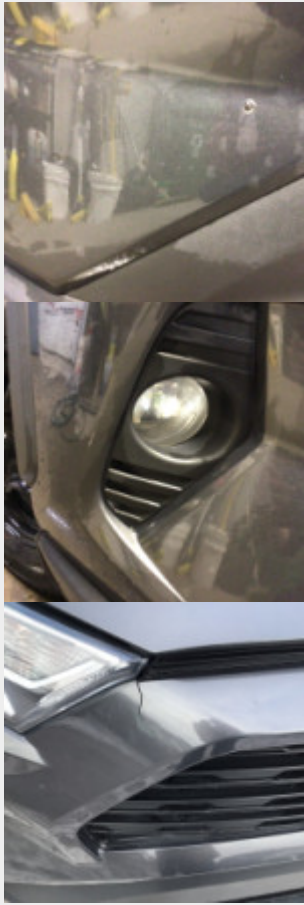
| Section | Niveau de dommage | Types de dommage | Détails | Photo |
|---|---|---|---|---|
| Pare-chocs avant | Majeur | Bris, Autre, Égratignure(s) | petit trou | |

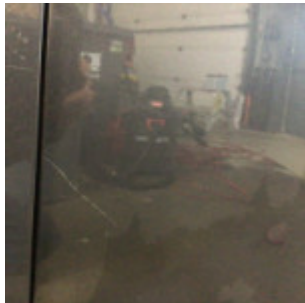
| Section | Niveau de dommage | Types de dommage | Détails | Photo |
|---|---|---|---|---|
| Porte arrière gauche (section principale) | Majeur | Égratignure(s) | | |

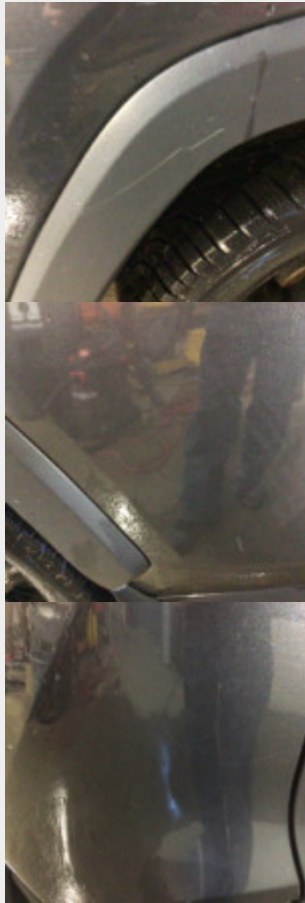
| Section | Niveau de dommage | Types de dommage | Détails | Photo |
|---|---|---|---|---|
| Aile arrière gauche | Majeur | Égratignure(s) | | |

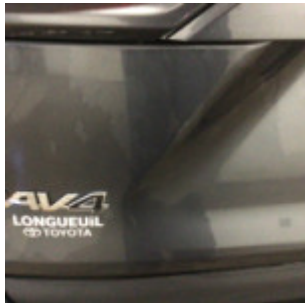
| Section | Niveau de dommage | Types de dommage | Détails | Photo |
|---|---|---|---|---|
| Arrière | Mineur | Égratignure(s) | | |

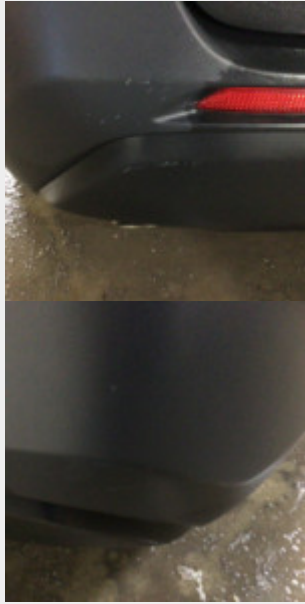
| Section | Niveau de dommage | Types de dommage | Détails | Photo |
|---|---|---|---|---|
| Pare-chocs arrière | Majeur | Égratignure(s) | | |

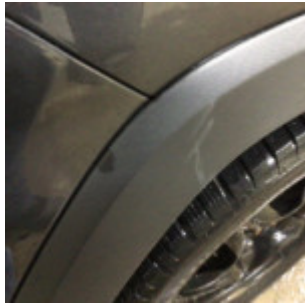
| Section | Niveau de dommage | Types de dommage | Détails | Photo |
|---|---|---|---|---|
| Aile arrière droite | Mineur | Égratignure(s) | | |

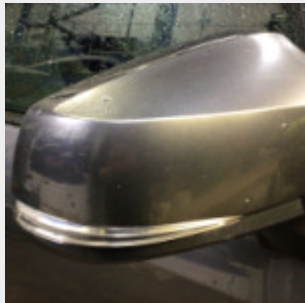
| Section | Niveau de dommage | Types de dommage | Détails | Photo |
|---|---|---|---|---|
| Rétroviseur droite | Majeur | Éclat de peinture | | |

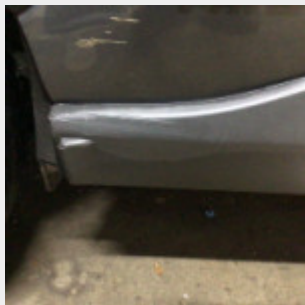
| Section | Niveau de dommage | Types de dommage | Détails | Photo |
|---|---|---|---|---|
| Jupe droite | Majeur | Égratignure(s) | | |

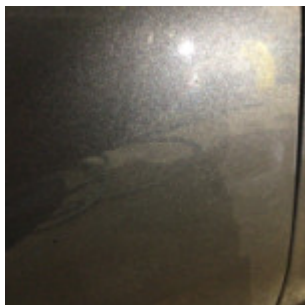
| Section | Niveau de dommage | Types de dommage | Détails | Photo |
|---|---|---|---|---|
| Porte avant droite (section principale) | Modéré | Égratignure(s) | | |

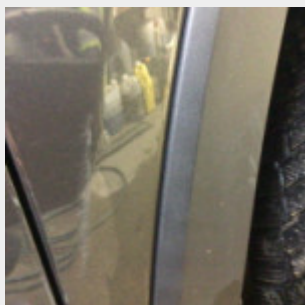
| Section | Niveau de dommage | Types de dommage | Détails | Photo |
|---|---|---|---|---|
| Aile avant droite | Majeur | Égratignure(s) | | |
