**Emplacement** LÉVIS  
**Type d'actif** Automobile  
**Marque / Modèle / Année** CHEVROLET CRUZE LT 2018  
**NIV** 1G1BE5SM4J7114057  
**Odomètre** 137952 km  
**Nombre de clés** 1

**Rapport de dommages**

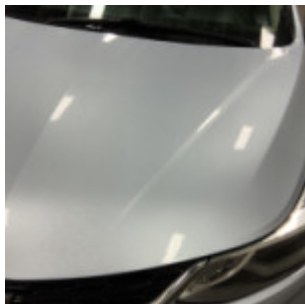
| Section | Niveau de dommage | Types de dommage | Détails | Photo |
|---|---|---|---|---|
| Capot (côté aile gauche) | Mineur | Éclat de peinture, Égratignure(s) | | |

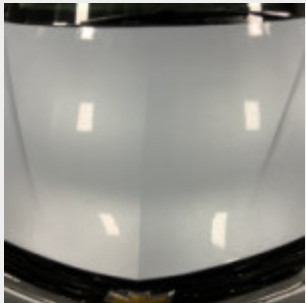
| Section | Niveau de dommage | Types de dommage | Détails | Photo |
|---|---|---|---|---|
| Capot (centre) | Mineur | Éclat de peinture, Égratignure(s) | | |

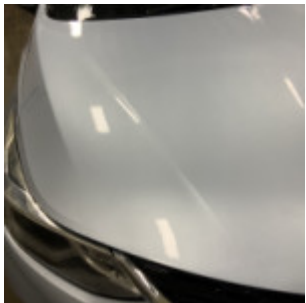
| Section | Niveau de dommage | Types de dommage | Détails | Photo |
|---|---|---|---|---|
| Capot (côté aile droite) | Mineur | Éclat de peinture, Égratignure(s) | | |

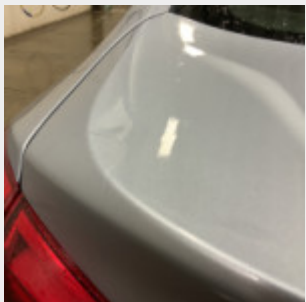
| Section | Niveau de dommage | Types de dommage | Détails | Photo |
|---|---|---|---|---|
| Valise | Mineur | Bosse(s) | | |

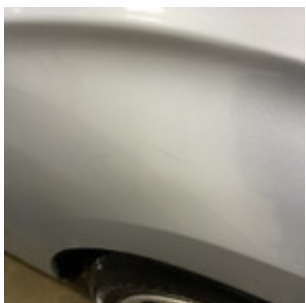
| Section | Niveau de dommage | Types de dommage | Détails | Photo |
|---|---|---|---|---|
| Aile avant droite | Mineur | Égratignure(s) | | |

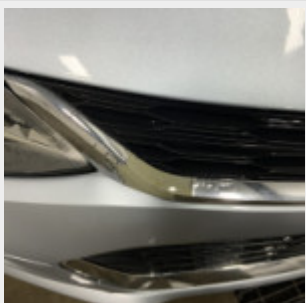
| Section | Niveau de dommage | Types de dommage | Détails | Photo |
|---|---|---|---|---|
| Pare-chocs avant | Mineur | Étiquette endommagée | | |
