**Emplacement** BOISBRIAND  
**Type d'actif** Automobile  
**Marque / Modèle / Année** JEEP GRAND CHEROKEE LAREDO 2018  
**NIV** 1C4RJFAG4JC113341  
**Odomètre** 202285 km  
**Nombre de clés** 1

**Rapport de dommages**

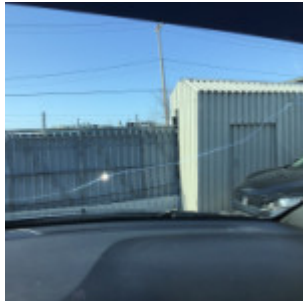
| Section | Niveau de dommage | Types de dommage | Détails | Photo |
|---|---|---|---|---|
| Pare-brise avant | Majeur | Bris, Besoin d'un remplacement | | |

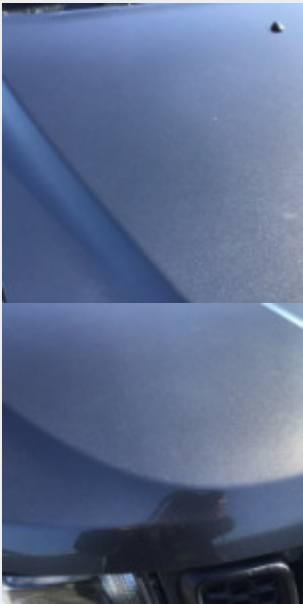
| Section | Niveau de dommage | Types de dommage | Détails | Photo |
|---|---|---|---|---|
| Capot (centre) | Majeur | Éclat de peinture | | |

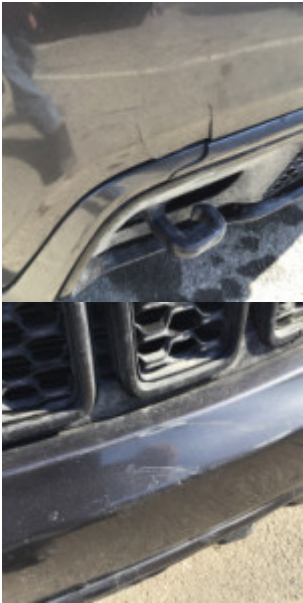
| Section | Niveau de dommage | Types de dommage | Détails | Photo |
|---|---|---|---|---|
| Pare-chocs avant | Majeur | Bris, Égratignure(s) | | |

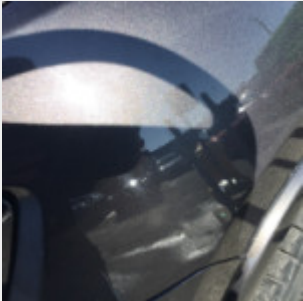
| Section | Niveau de dommage | Types de dommage | Détails | Photo |
|---|---|---|---|---|
| Aile avant gauche | Mineur | Égratignure(s) | | |

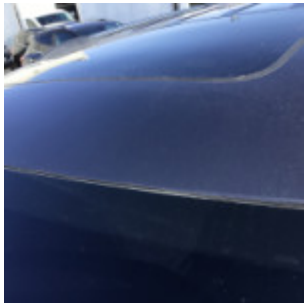
| Section | Niveau de dommage | Types de dommage | Détails | Photo |
|---|---|---|---|---|
| Toît | Majeur | Éclat de peinture | | |

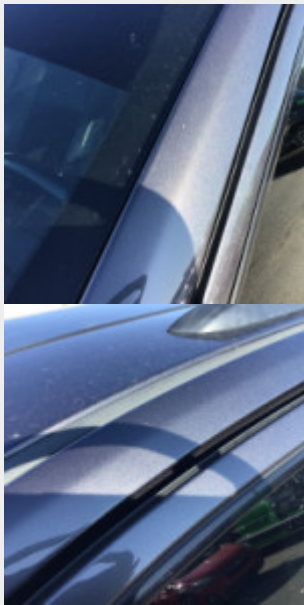
| Section | Niveau de dommage | Types de dommage | Détails | Photo |
|---|---|---|---|---|
| Haut des portes - côté gauche | Modéré | Éclat de peinture, Égratignure(s) | | |

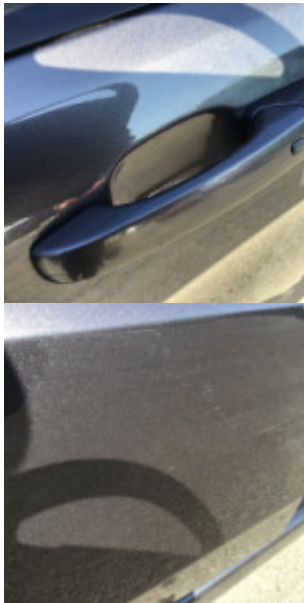
| Section | Niveau de dommage | Types de dommage | Détails | Photo |
|---|---|---|---|---|
| Porte avant gauche (section principale) | Majeur | Égratignure(s) | | |

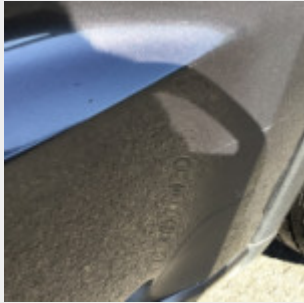
| Section | Niveau de dommage | Types de dommage | Détails | Photo |
|---|---|---|---|---|
| Porte arrière gauche (section principale) | Majeur | Égratignure(s) | | |

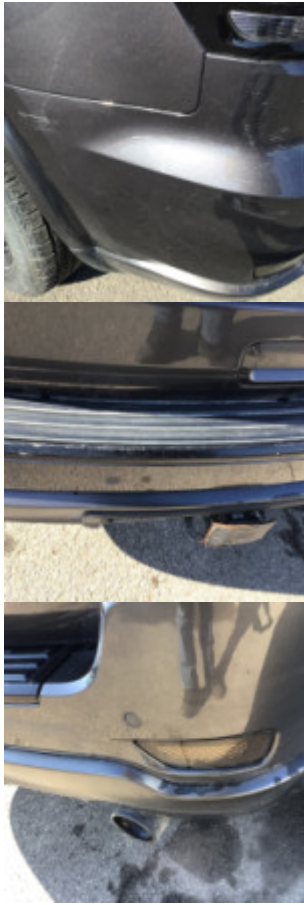
| Section | Niveau de dommage | Types de dommage | Détails | Photo |
|---|---|---|---|---|
| Pare-chocs arrière | Majeur | Éclat de peinture, Égratignure(s) | | |

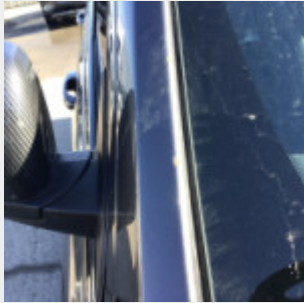
| Section | Niveau de dommage | Types de dommage | Détails | Photo |
|---|---|---|---|---|
| Haut de portes - côté droit | Majeur | Éclat de peinture | | |

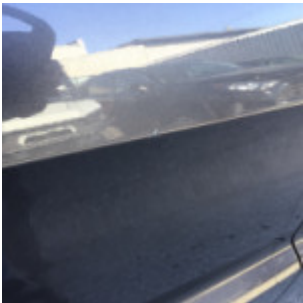
| Section | Niveau de dommage | Types de dommage | Détails | Photo |
|---|---|---|---|---|
| Porte arrière droite (section principale) | Majeur | Éclat de peinture | | |

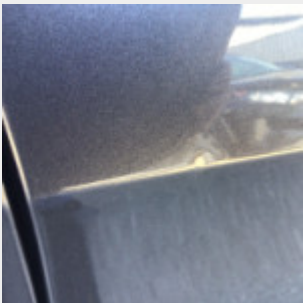
| Section | Niveau de dommage | Types de dommage | Détails | Photo |
|---|---|---|---|---|
| Porte avant droite (section principale) | Mineur | Bosse(s) | | |
