**Emplacement** BOISBRIAND  
**Type d'actif** Automobile  
**Marque / Modèle / Année** FORD FUSION SE 2016  
**NIV** 3FA6P0T95GR167664  
**Odomètre** 93190 km  
**Nombre de clés** 2

**Rapport de dommages**

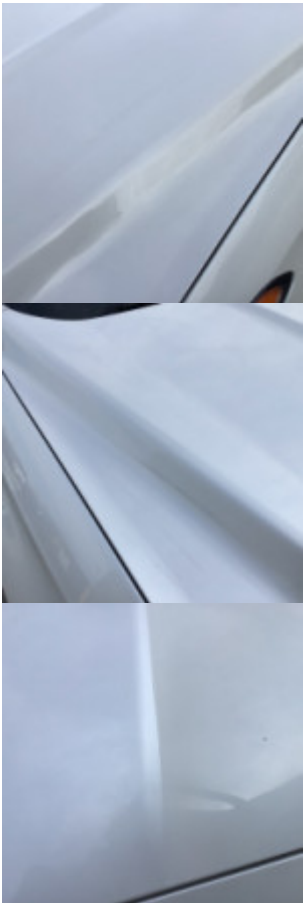
| Section | Niveau de dommage | Types de dommage | Détails | Photo |
|---|---|---|---|---|
| Capot (centre) | Mineur | Éclat de peinture, Égratignure(s) | | |

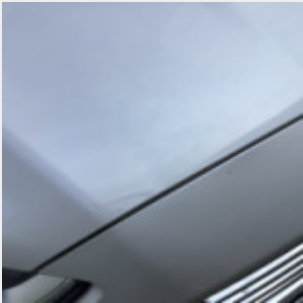
| Section | Niveau de dommage | Types de dommage | Détails | Photo |
|---|---|---|---|---|
| Grille avant | Modéré | Éclat de peinture | | |

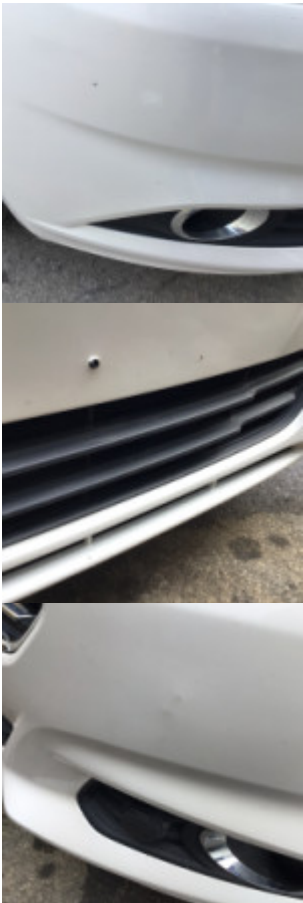
| Section | Niveau de dommage | Types de dommage | Détails | Photo |
|---|---|---|---|---|
| Pare-chocs avant | Modéré | Éclat de peinture, Égratignure(s) | | |

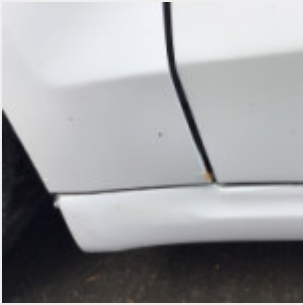
| Section | Niveau de dommage | Types de dommage | Détails | Photo |
|---|---|---|---|---|
| Aile avant gauche | Majeur | Rouille | | |

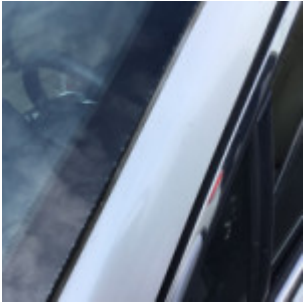
| Section | Niveau de dommage | Types de dommage | Détails | Photo |
|---|---|---|---|---|
| Haut des portes - côté gauche | Mineur | Égratignure(s) | | |

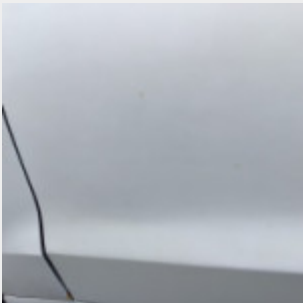
| Section | Niveau de dommage | Types de dommage | Détails | Photo |
|---|---|---|---|---|
| Porte avant gauche (section principale) | Mineur | Autre | poussières de freins | |

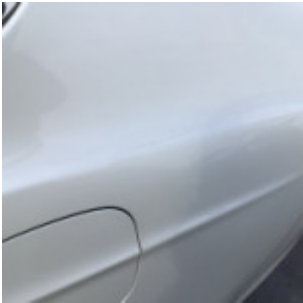
| Section | Niveau de dommage | Types de dommage | Détails | Photo |
|---|---|---|---|---|
| Aile arrière gauche | Mineur | Égratignure(s) | | |

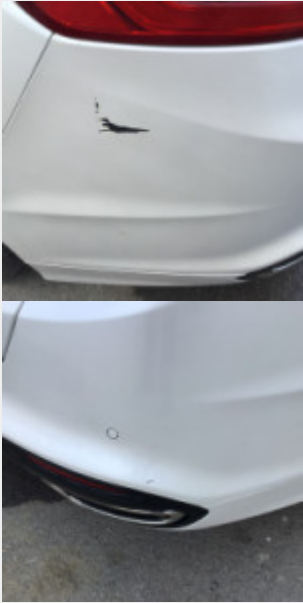
| Section | Niveau de dommage | Types de dommage | Détails | Photo |
|---|---|---|---|---|
| Pare-chocs arrière | Majeur | Égratignure(s) | | |

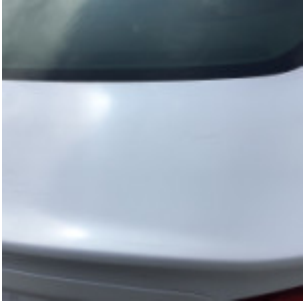
| Section | Niveau de dommage | Types de dommage | Détails | Photo |
|---|---|---|---|---|
| Valise | Mineur | Égratignure(s) | | |

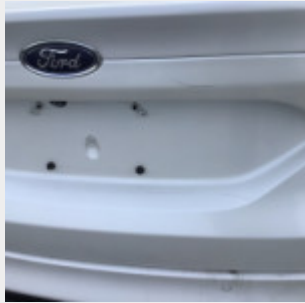
| Section | Niveau de dommage | Types de dommage | Détails | Photo |
|---|---|---|---|---|
| Arrière | Mineur | Égratignure(s) | | |

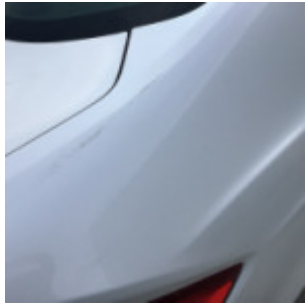
| Section | Niveau de dommage | Types de dommage | Détails | Photo |
|---|---|---|---|---|
| Aile arrière droite | Mineur | Égratignure(s) | | |

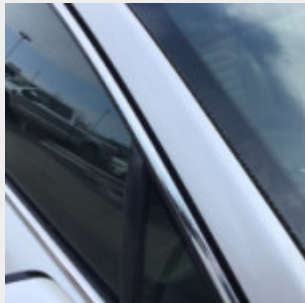
| Section | Niveau de dommage | Types de dommage | Détails | Photo |
|---|---|---|---|---|
| Haut de portes - côté droit | Mineur | Égratignure(s) | | |

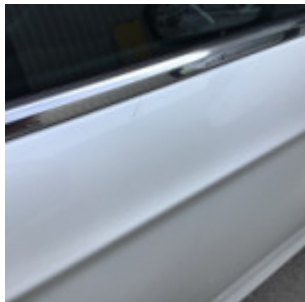
| Section | Niveau de dommage | Types de dommage | Détails | Photo |
|---|---|---|---|---|
| Porte arrière droite (section principale) | Mineur | Égratignure(s) | | |

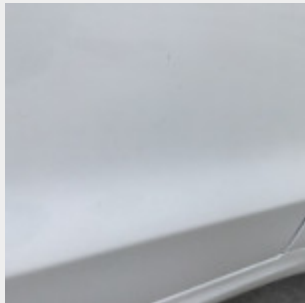
| Section | Niveau de dommage | Types de dommage | Détails | Photo |
|---|---|---|---|---|
| Porte avant droite (section principale) | Mineur | Autre | poussières de freins | |

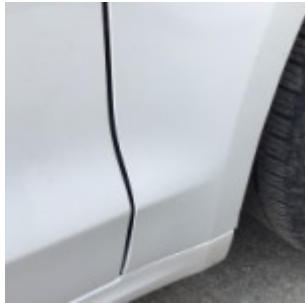
| Section | Niveau de dommage | Types de dommage | Détails | Photo |
|---|---|---|---|---|
| Aile avant droite | Mineur | Autre | poussières de freins | |

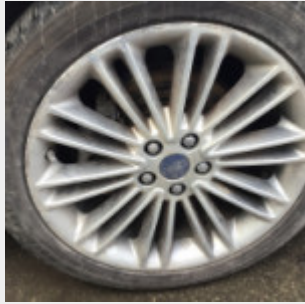
| Section | Niveau de dommage | Types de dommage | Détails | Photo |
|---|---|---|---|---|
| Jante avant gauche | Majeur | Égratignure(s) | | |

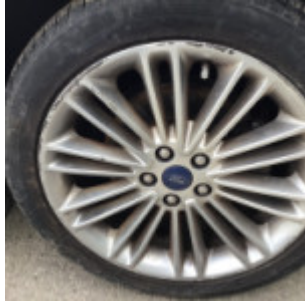
| Section | Niveau de dommage | Types de dommage | Détails | Photo |
|---|---|---|---|---|
| Jante avant droite | Majeur | Égratignure(s) | | |

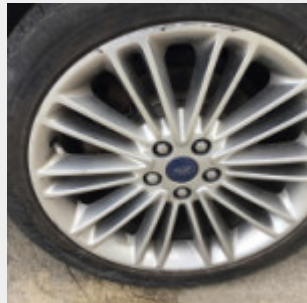
| Section | Niveau de dommage | Types de dommage | Détails | Photo |
|---|---|---|---|---|
| Jante arrière droite | Majeur | Égratignure(s) | | |

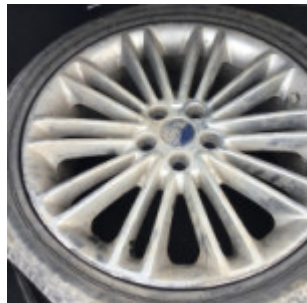
| Section | Niveau de dommage | Types de dommage | Détails | Photo |
|---|---|---|---|---|
| Jante arrière gauche | Majeur | Autre, Égratignure(s) | roue de secours et le mag dans valise | |
