| <b>Marque / Modèle / Année</b> | NISSAN SENTRA SR 2025 |
| <b>NIV</b> | 3N1AB8DV8SY284475 |

**Rapport de dommages**

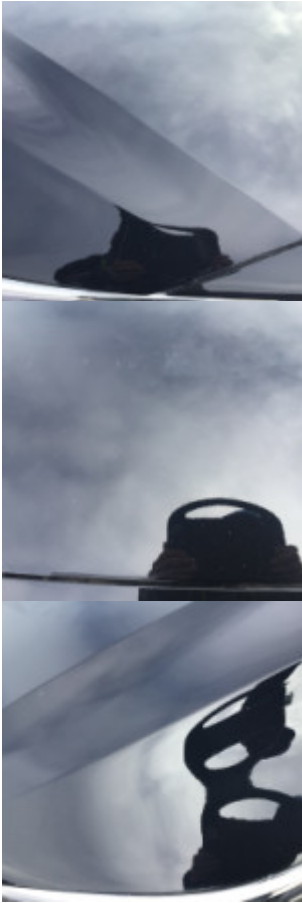
| Section | Niveau de dommage | Types de dommage | Détails | Photo |
|---|---|---|---|---|
| Capot (centre) | Majeur | Éclat de peinture | | |

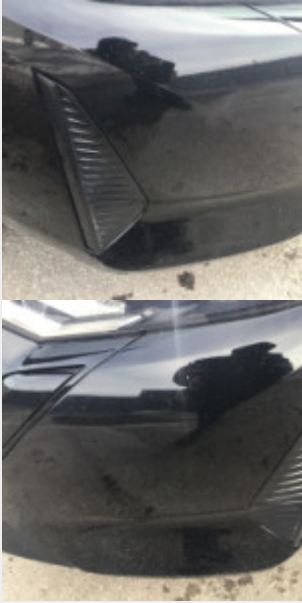
| Section | Niveau de dommage | Types de dommage | Détails | Photo |
|---|---|---|---|---|
| Pare-chocs avant | Modéré | Éclat de peinture, Égratignure(s) | | |

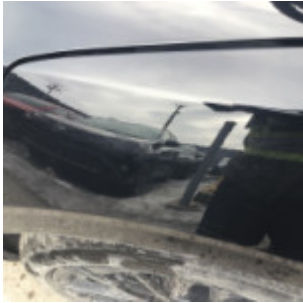
| Section | Niveau de dommage | Types de dommage | Détails | Photo |
|---|---|---|---|---|
| Aile avant gauche | Majeur | Éclat de peinture | | |

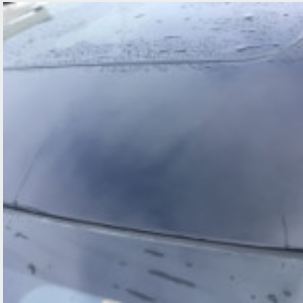
| Section | Niveau de dommage | Types de dommage | Détails | Photo |
|---|---|---|---|---|
| Toît | Majeur | Éclat de peinture | | |

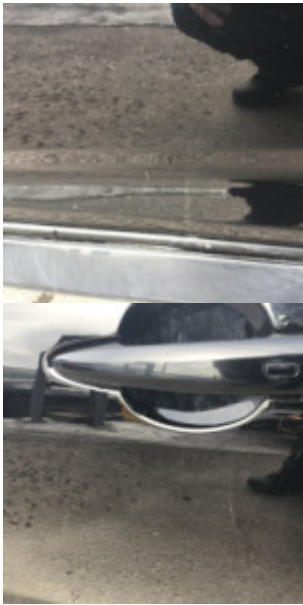
| Section | Niveau de dommage | Types de dommage | Détails | Photo |
|---|---|---|---|---|
| Porte avant gauche (section principale) | Modéré | Éclat de peinture, Égratignure(s) | | |

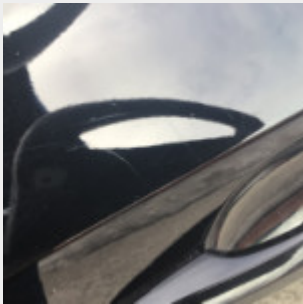
| Section | Niveau de dommage | Types de dommage | Détails | Photo |
|---|---|---|---|---|
| Porte arrière gauche (section principale) | Modéré | Égratignure(s) | | |

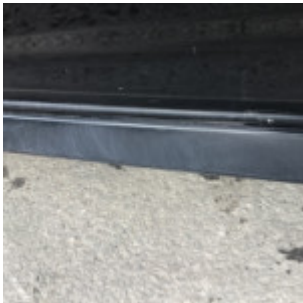
| Section | Niveau de dommage | Types de dommage | Détails | Photo |
|---|---|---|---|---|
| Jupe gauche | Majeur | Usure excessive, Égratignure(s) | | |

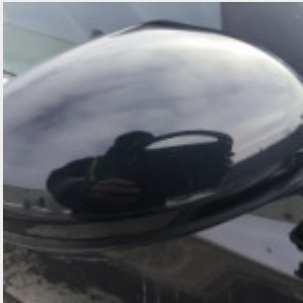
| Section | Niveau de dommage | Types de dommage | Détails | Photo |
|---|---|---|---|---|
| Rétroviseur droite | Majeur | Éclat de peinture | | |

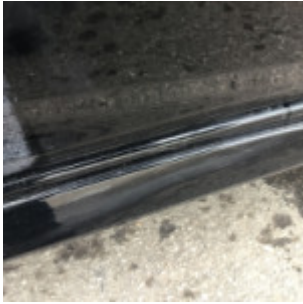
| Section | Niveau de dommage | Types de dommage | Détails | Photo |
|---|---|---|---|---|
| Jupe droite | Majeur | Égratignure(s) | | |
