**Folio** 44209114  
**Emplacement** BOISBRIAND  
**Type d'actif** Automobile  
**Marque / Modèle / Année** MAZDA CX-3 GS 2019  
**NIV** JM1DKDC77K0440456  
**Odomètre** 93156 km  
**Nombre de clés** 2

**Rapport de dommages**

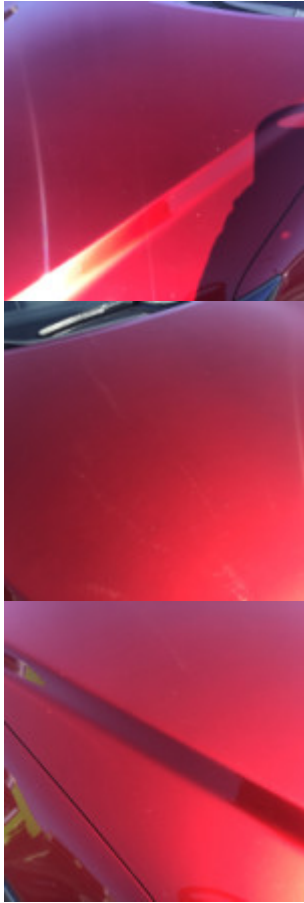
Section	Niveau de dommage	Types de dommage	Détails	Photo
Capot (centre)	Majeur	Éclat de peinture

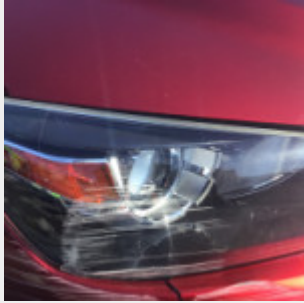
Phare avant droit	Majeur	Égratignure(s)

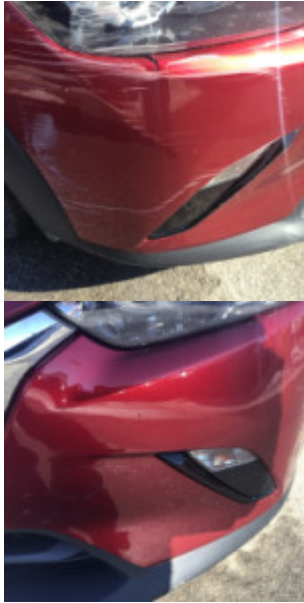
Section	Niveau de dommage	Types de dommage	Détails	Photo
Pare-chocs avant	Majeur	Égratignure(s)

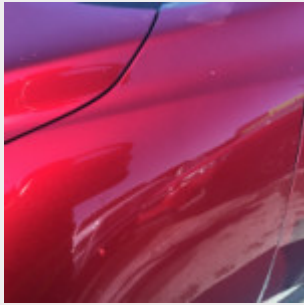
Aile avant gauche	Majeur	Éclat de peinture, Retouche de peinture

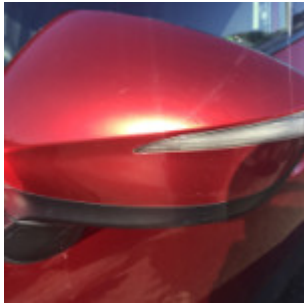
Rétroviseur gauche	Modéré	Éclat de peinture

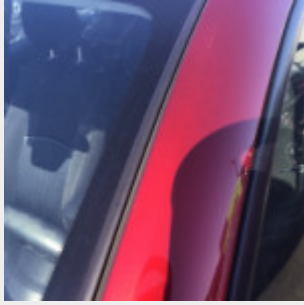
Haut des portes - côté gauche	Modéré	Éclat de peinture

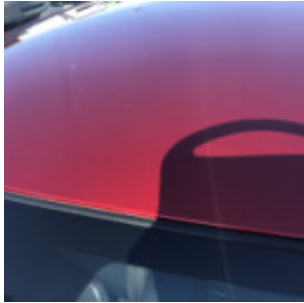
Section	Niveau de dommage	Types de dommage	Détails	Photo
Toît	Majeur	Éclat de peinture

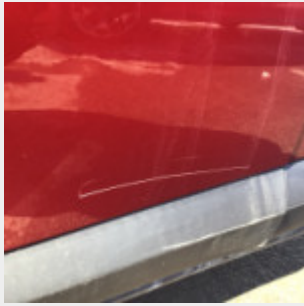
Porte avant gauche (section principale)	Majeur	Égratignure(s)

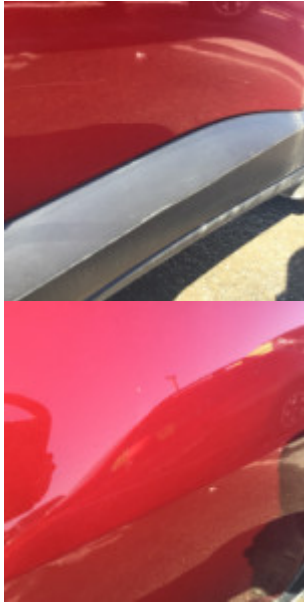
Porte arrière gauche (section principale)	Majeur	Éclat de peinture, Égratignure(s)

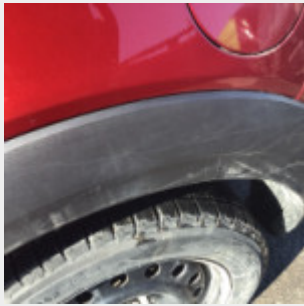
Aile arrière gauche	Mineur	Égratignure(s)

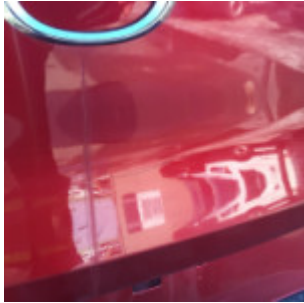
Section	Niveau de dommage	Types de dommage	Détails	Photo
Arrière	Majeur	Égratignure(s)

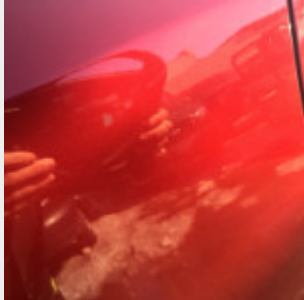
Aile arrière droite	Mineur	Égratignure(s)

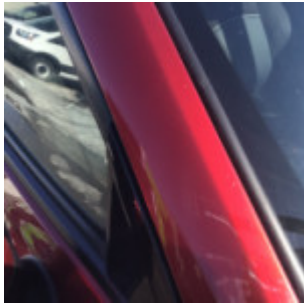
Haut de portes - côté droit	Majeur	Éclat de peinture

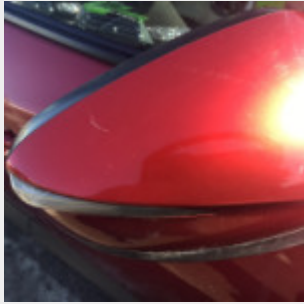
Rétroviseur droite	Majeur	Égratignure(s)

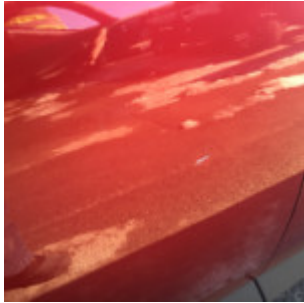
Section	Niveau de dommage	Types de dommage	Détails	Photo
Porte arrière droite (section principale)	Majeur	Égratignure(s)

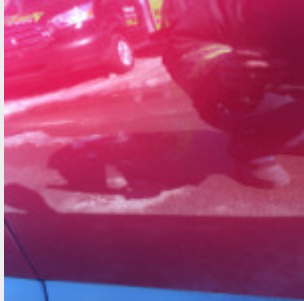
Porte avant droite (section principale)	Modéré	Éclat de peinture

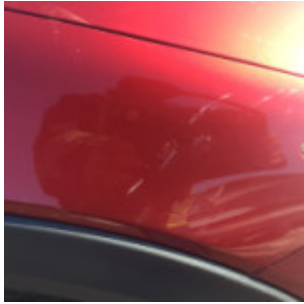
Aile avant droite	Modéré	Éclat de peinture, Égratignure(s)
