**Folio** 1143111  
**Emplacement** BOISBRIAND  
**Type d'actif** Automobile  
**Marque / Modèle / Année** TOYOTA RAV4 LE 2020  
**NIV** 2T3B1RFV9LW133739  
**Odomètre** 107941 km  
**Nombre de clés** 2

**Rapport de dommages**

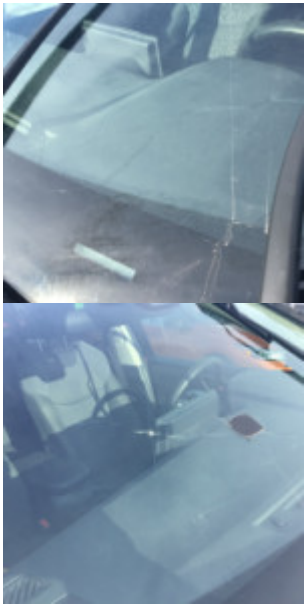
| Section | Niveau de dommage | Types de dommage | Détails | Photo |
|---|---|---|---|---|
| Pare-brise avant | Majeur | Bris, Besoin d'un remplacement | | |

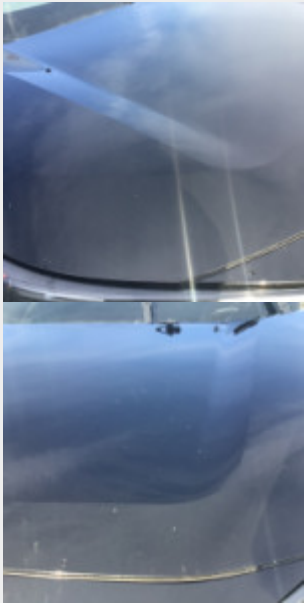
| Section | Niveau de dommage | Types de dommage | Détails | Photo |
|---|---|---|---|---|
| Capot (centre) | Majeur | Éclat de peinture | | |

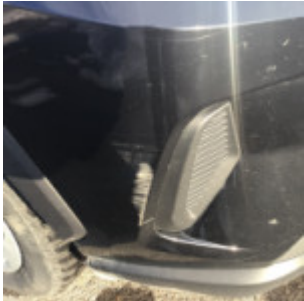
| Section | Niveau de dommage | Types de dommage | Détails | Photo |
|---|---|---|---|---|
| Pare-chocs avant | Majeur | Égratignure(s) | | |

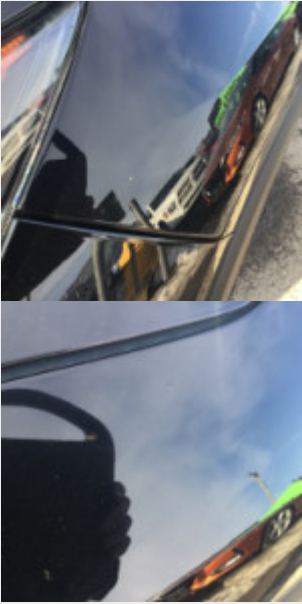
| Section | Niveau de dommage | Types de dommage | Détails | Photo |
|---|---|---|---|---|
| Aile avant gauche | Majeur | Éclat de peinture | | |

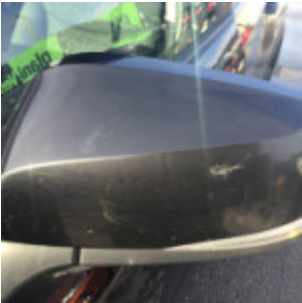
| Section | Niveau de dommage | Types de dommage | Détails | Photo |
|---|---|---|---|---|
| Rétroviseur gauche | Mineur | Éclat de peinture, Égratignure(s) | | |

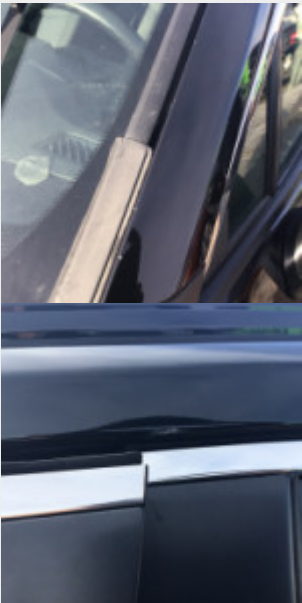
| Section | Niveau de dommage | Types de dommage | Détails | Photo |
|---|---|---|---|---|
| Haut des portes - côté gauche | Majeur | Éclat de peinture, Égratignure(s) | | |

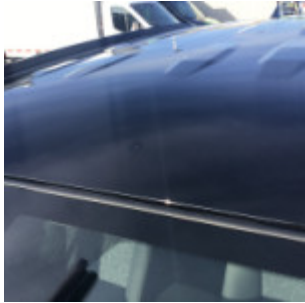
| Section | Niveau de dommage | Types de dommage | Détails | Photo |
|---|---|---|---|---|
| Toît | Majeur | Bosse(s), Rouille | | |

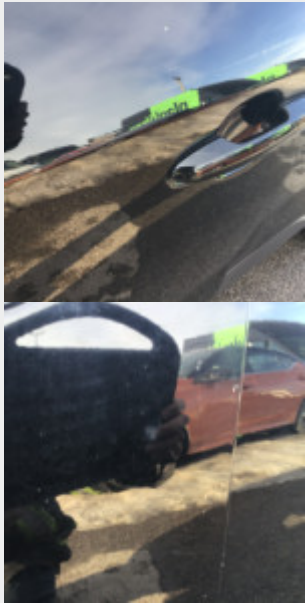
| Section | Niveau de dommage | Types de dommage | Détails | Photo |
|---|---|---|---|---|
| Porte avant gauche (section principale) | Majeur | Éclat de peinture, Égratignure(s) | | |

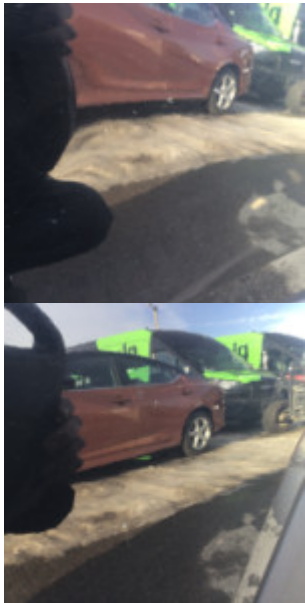
| Section | Niveau de dommage | Types de dommage | Détails | Photo |
|---|---|---|---|---|
| Porte arrière gauche (section principale) | Majeur | Égratignure(s) | | |

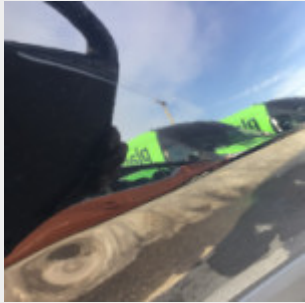
| Section | Niveau de dommage | Types de dommage | Détails | Photo |
|---|---|---|---|---|
| Aile arrière gauche | Majeur | Égratignure(s) | | |

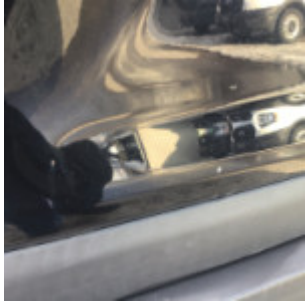
| Section | Niveau de dommage | Types de dommage | Détails | Photo |
|---|---|---|---|---|
| Arrière | Majeur | Éclat de peinture | | |

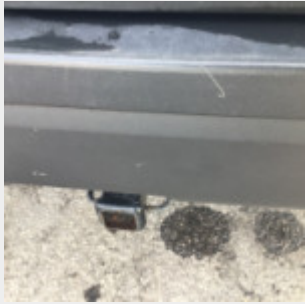
| Section | Niveau de dommage | Types de dommage | Détails | Photo |
|---|---|---|---|---|
| Pare-chocs arrière | Modéré | Égratignure(s) | | |

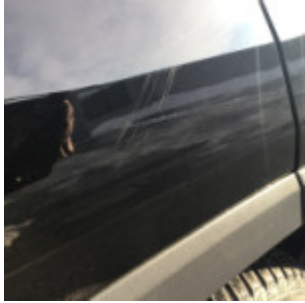
| Section | Niveau de dommage | Types de dommage | Détails | Photo |
|---|---|---|---|---|
| Aile arrière droite | Majeur | Égratignure(s) | | |

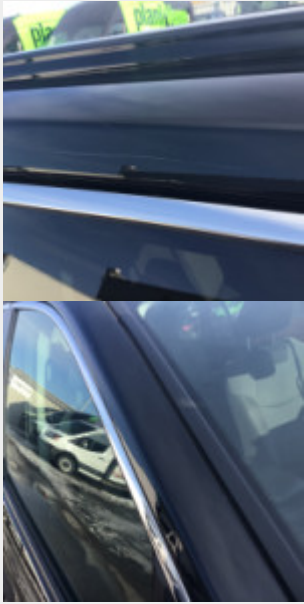
| Section | Niveau de dommage | Types de dommage | Détails | Photo |
|---|---|---|---|---|
| Haut de portes - côté droit | Majeur | Éclat de peinture, Égratignure(s) | | |

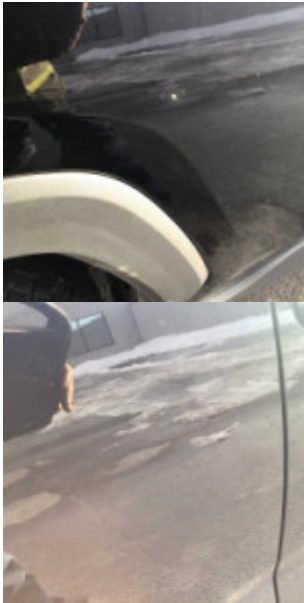
| Section | Niveau de dommage | Types de dommage | Détails | Photo |
|---|---|---|---|---|
| Porte arrière droite (section principale) | Majeur | Éclat de peinture, Égratignure(s) | | |

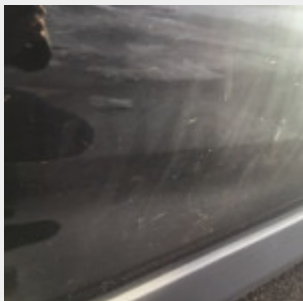
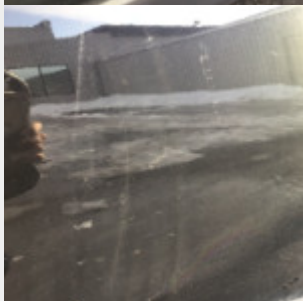
| Section | Niveau de dommage | Types de dommage | Détails | Photo |
|---|---|---|---|---|
| Porte avant droite (section principale) | Majeur | Éclat de peinture, Égratignure(s) | | |

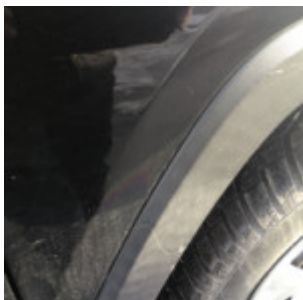
| Section | Niveau de dommage | Types de dommage | Détails | Photo |
|---|---|---|---|---|
| Aile avant droite | Majeur | Éclat de peinture, Égratignure(s) | | |
