Emplacement	BOISBRIAND
Type d'actif	Automobile
Marque / Modèle / Année	AUDI Q5 KOMFORT 2014
NIV	WA1CFCFP6EA012134
Odomètre	205637 km
Nombre de clés	2

Rapport de dommages

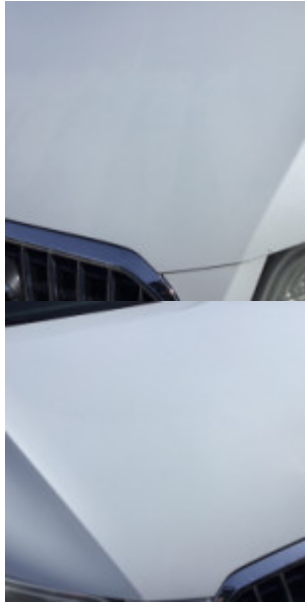
Section	Niveau de dommage	Types de dommage	Détails	Photo
Capot (centre)	Majeur	Éclat de peinture

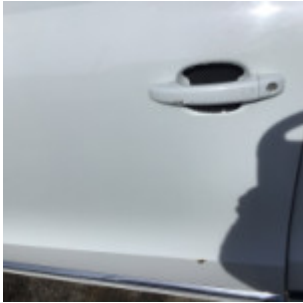
Section	Niveau de dommage	Types de dommage	Détails	Photo
Porte avant gauche (section principale)	Majeur	Éclat de peinture, Égratignure(s)

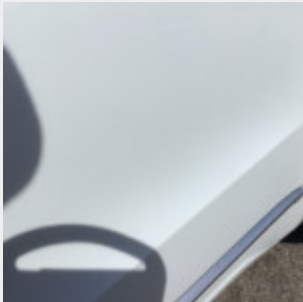
Porte arrière gauche (section principale)	Mineur	Autre	poussières de freins

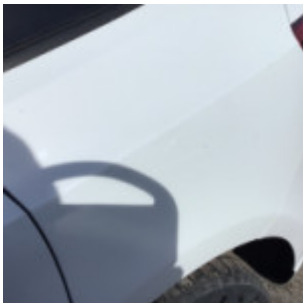
Aile arrière gauche	Majeur	Éclat de peinture, Rouille

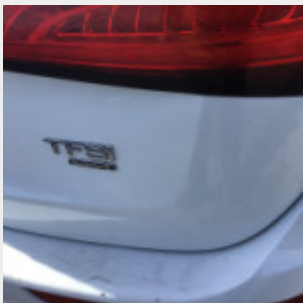
Arrière	Modéré	Éclat de peinture

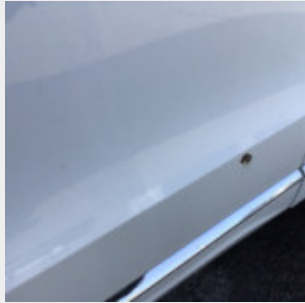
Section	Niveau de dommage	Types de dommage	Détails	Photo
Porte avant droite (section principale)	Majeur	Éclat de peinture

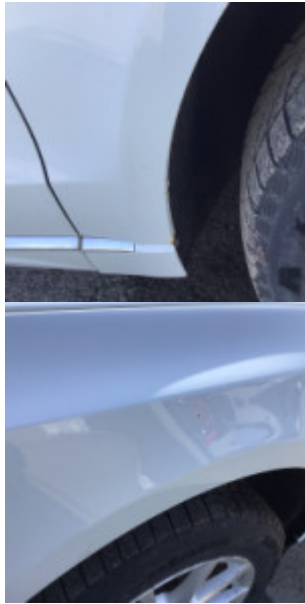
Aile avant droite	Majeur	Éclat de peinture, Rouille
