**Emplacement** LÉVIS  
**Type d'actif** Automobile  
**Marque / Modèle / Année** CHEVROLET SPARK LT 2019  
**NIV** KL8CD6SA2KC797789  
**Odomètre** 102012 km  
**Nombre de clés** 1

**Rapport de dommages**

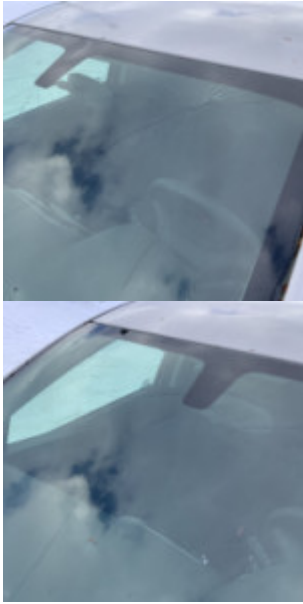
| Section | Niveau de dommage | Types de dommage | Détails | Photo |
|---|---|---|---|---|
| Pare-brise avant | Majeur | Cassure | | |

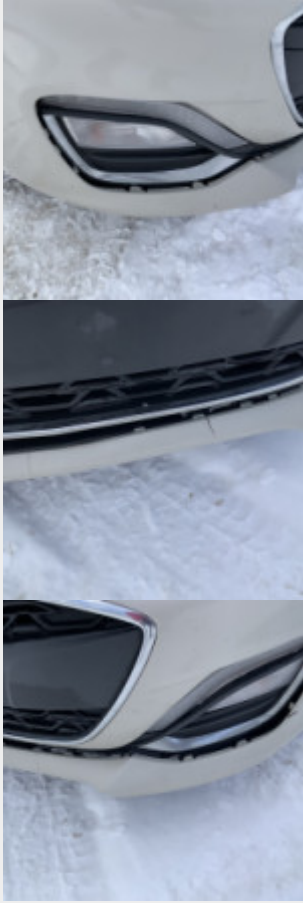
| Section | Niveau de dommage | Types de dommage | Détails | Photo |
|---|---|---|---|---|
| Pare-chocs avant | Majeur | Bris | | |

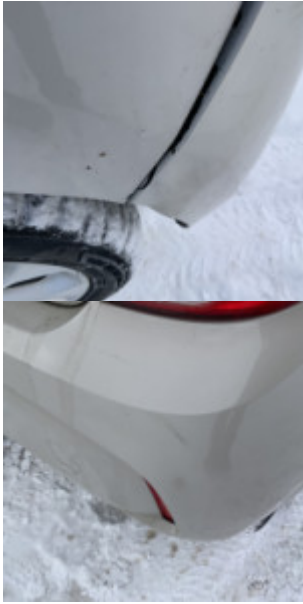
| Section | Niveau de dommage | Types de dommage | Détails | Photo |
|---|---|---|---|---|
| Pare-chocs arrière | Mineur | Cassure, Éclat de peinture, Égratignure(s) | | |

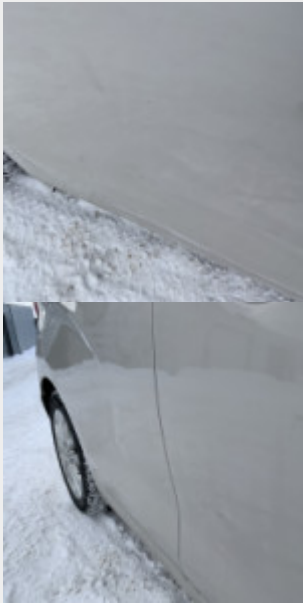
| Section | Niveau de dommage | Types de dommage | Détails | Photo |
|---|---|---|---|---|
| Porte arrière droite (section principale) | Modéré | Bosse(s) | | |

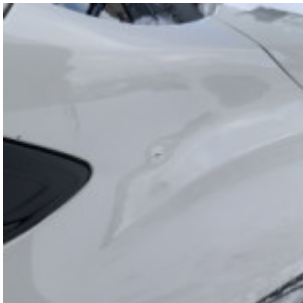
| Section | Niveau de dommage | Types de dommage | Détails | Photo |
|---|---|---|---|---|
| Aile avant droite | Mineur | Bosse(s), Éclat de peinture | | |
