**Emplacement** BOISBRIAND  
**Type d'actif** Automobile  
**Marque / Modèle / Année** MAZDA CX-5 GS 2021  
**NIV** JM3KFBCM9M0100922  
**Odomètre** 88841 km  
**Nombre de clés** 2

**Rapport de dommages**

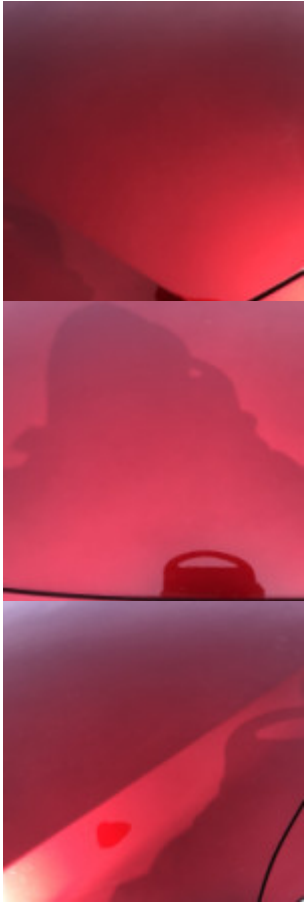
| Section | Niveau de dommage | Types de dommage | Détails | Photo |
|---|---|---|---|---|
| Capot (centre) | Majeur | Éclat de peinture | | |

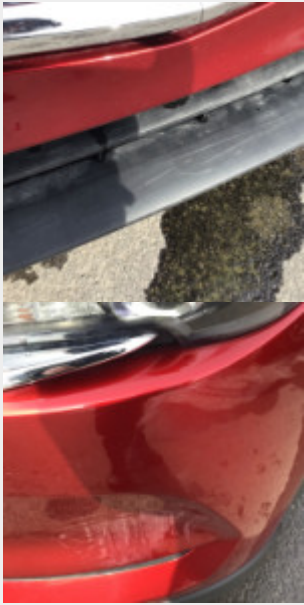
| Section | Niveau de dommage | Types de dommage | Détails | Photo |
|---|---|---|---|---|
| Pare-chocs avant | Modéré | Égratignure(s) | | |

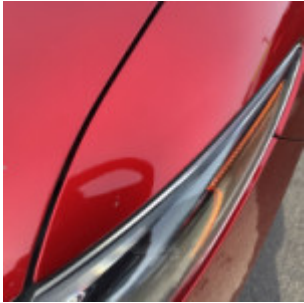
| Section | Niveau de dommage | Types de dommage | Détails | Photo |
|---|---|---|---|---|
| Aile avant gauche | Majeur | Éclat de peinture | | |

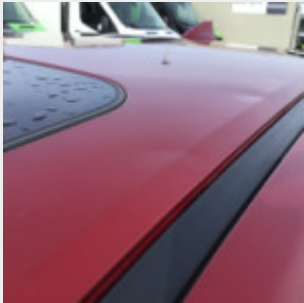
| Section | Niveau de dommage | Types de dommage | Détails | Photo |
|---|---|---|---|---|
| Toit | Modéré | Bosse(s) | | |

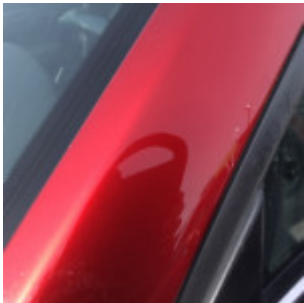
| Section | Niveau de dommage | Types de dommage | Détails | Photo |
|---|---|---|---|---|
| Haut des portes - côté gauche | Majeur | Égratignure(s) | | |

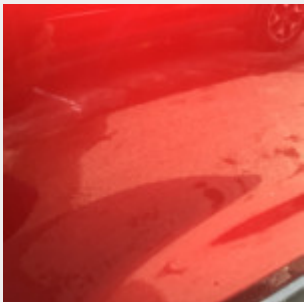
| Section | Niveau de dommage | Types de dommage | Détails | Photo |
|---|---|---|---|---|
| Porte avant gauche (section principale) | Majeur | Éclat de peinture, Égratignure(s) | | |

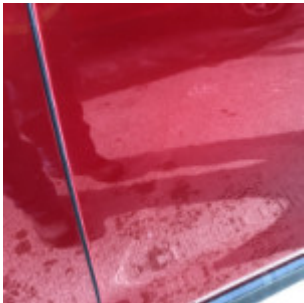
| Section | Niveau de dommage | Types de dommage | Détails | Photo |
|---|---|---|---|---|
| Porte arrière gauche (section principale) | Mineur | Égratignure(s) | | |

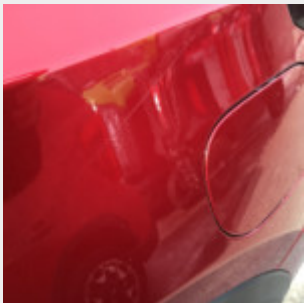
| Section | Niveau de dommage | Types de dommage | Détails | Photo |
|---|---|---|---|---|
| Aile arrière gauche | Majeur | Égratignure(s) | | |

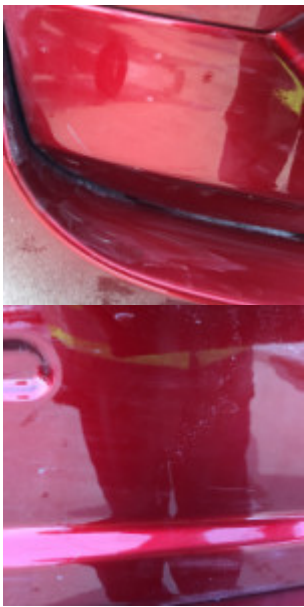
| Section | Niveau de dommage | Types de dommage | Détails | Photo |
|---|---|---|---|---|
| Arrière | Majeur | Égratignure(s) | | |

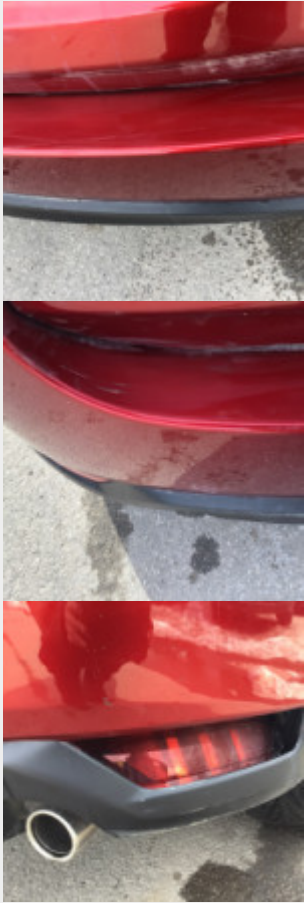
| Section | Niveau de dommage | Types de dommage | Détails | Photo |
|---|---|---|---|---|
| Pare-chocs arrière | Majeur | Bris, Égratignure(s) | | |

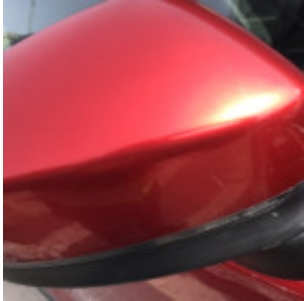
| Section | Niveau de dommage | Types de dommage | Détails | Photo |
|---|---|---|---|---|
| Rétroviseur droite | Majeur | Égratignure(s) | | |

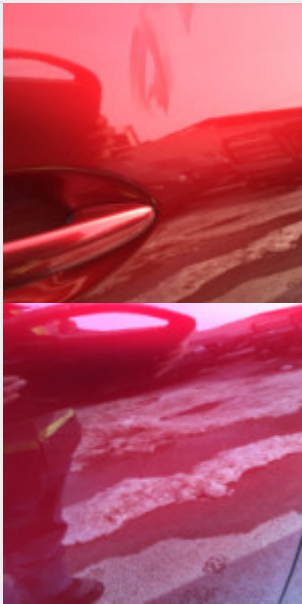
| Section | Niveau de dommage | Types de dommage | Détails | Photo |
|---|---|---|---|---|
| Porte arrière droite (section principale) | Modéré | Égratignure(s) | | |

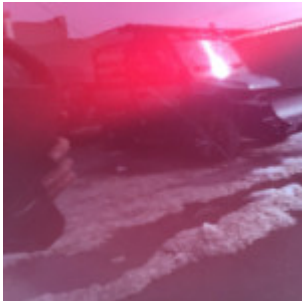
| Section | Niveau de dommage | Types de dommage | Détails | Photo |
|---|---|---|---|---|
| Porte avant droite (section principale) | Modéré | Égratignure(s) | | |

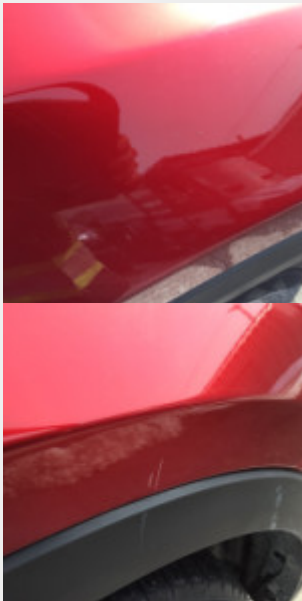
| Section | Niveau de dommage | Types de dommage | Détails | Photo |
|---|---|---|---|---|
| Aile avant droite | Majeur | Éclat de peinture | | |
