| <b>Marque / Modèle / Année</b> | HYUNDAI ELANTRA HYBRID LUXURY 2024 |
| <b>NIV</b> | KMHLN4DJXRU111892 |

**Rapport de dommages**

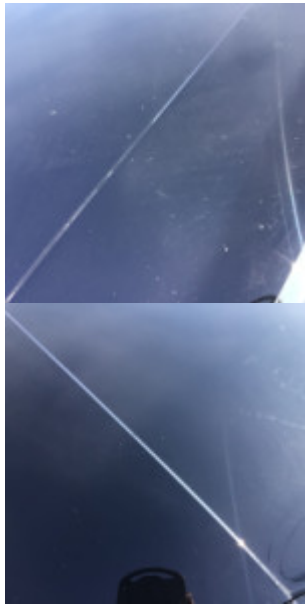
| Section | Niveau de dommage | Types de dommage | Détails | Photo |
|---|---|---|---|---|
| Capot (centre) | Majeur | Éclat de peinture | | |

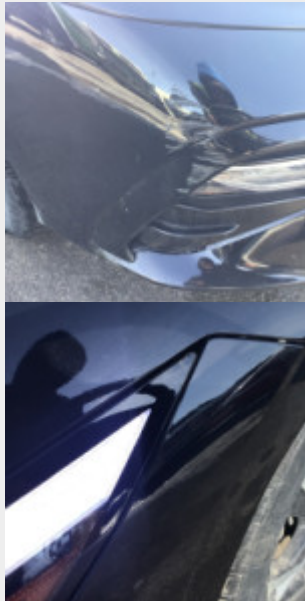
| Section | Niveau de dommage | Types de dommage | Détails | Photo |
|---|---|---|---|---|
| Pare-chocs avant | Majeur | Égratignure(s) | | |

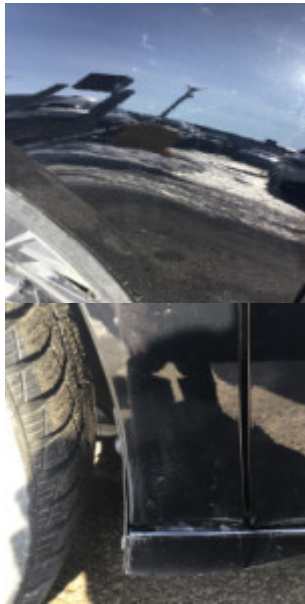
| Section | Niveau de dommage | Types de dommage | Détails | Photo |
|---|---|---|---|---|
| Aile avant gauche | Majeur | Égratignure(s) | | |

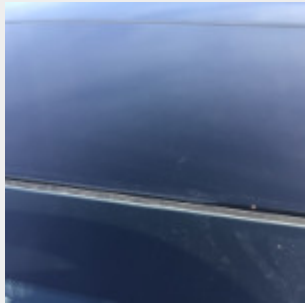
| Section | Niveau de dommage | Types de dommage | Détails | Photo |
|---|---|---|---|---|
| Toît | Modéré | Éclat de peinture | | |

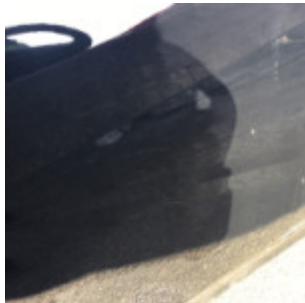
| Section | Niveau de dommage | Types de dommage | Détails | Photo |
|---|---|---|---|---|
| Porte avant gauche (section principale) | Majeur | Égratignure(s) | | |

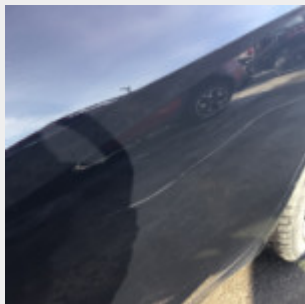
| Section | Niveau de dommage | Types de dommage | Détails | Photo |
|---|---|---|---|---|
| Porte arrière gauche (section principale) | Majeur | Égratignure(s) | | |

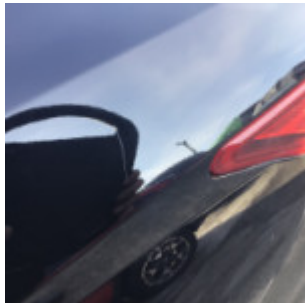
| Section | Niveau de dommage | Types de dommage | Détails | Photo |
|---|---|---|---|---|
| Aile arrière gauche | Majeur | Égratignure(s) | | |

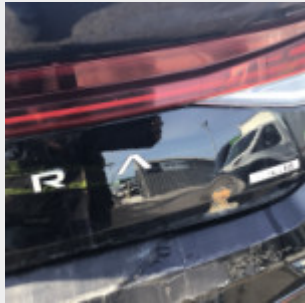
| Section | Niveau de dommage | Types de dommage | Détails | Photo |
|---|---|---|---|---|
| Arrière | Majeur | Égratignure(s) | | |

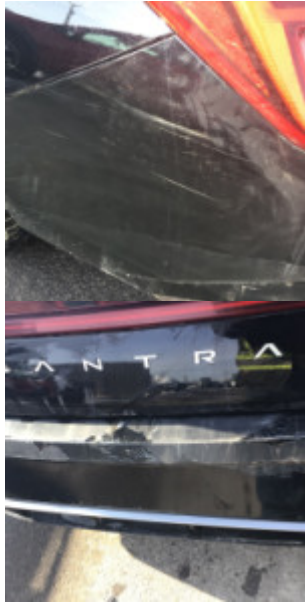
| Section | Niveau de dommage | Types de dommage | Détails | Photo |
|---|---|---|---|---|
| Pare-chocs arrière | Majeur | Éclat de peinture, Égratignure(s) | | |

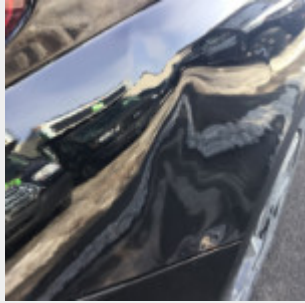
| Section | Niveau de dommage | Types de dommage | Détails | Photo |
|---|---|---|---|---|
| Aile arrière droite | Majeur | Bosse(s) | | |

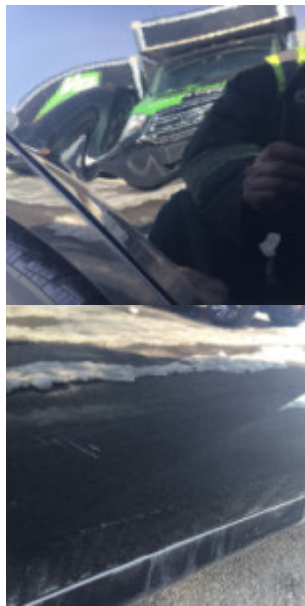
| Section | Niveau de dommage | Types de dommage | Détails | Photo |
|---|---|---|---|---|
| Porte arrière droite (section principale) | Majeur | Bosse(s), Égratignure(s) | | |

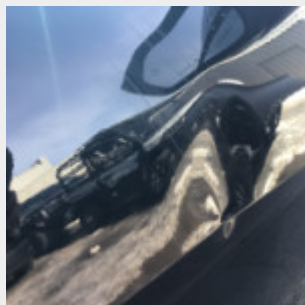
| Section | Niveau de dommage | Types de dommage | Détails | Photo |
|---|---|---|---|---|
| Porte avant droite (section principale) | Majeur | Bosse(s), Égratignure(s) | | |
