<b>Emplacement</b>	LÉVIS
<b>Type d'actif</b>	Remorque utilitaire
<b>Marque / Modèle / Année</b>	FOREST RIVER EHW816TA2 2013
<b>NIV</b>	5NHUEH629DN078633
<b>Odomètre</b>	
<b>Nombre de clés</b>

**Rapport de dommages**

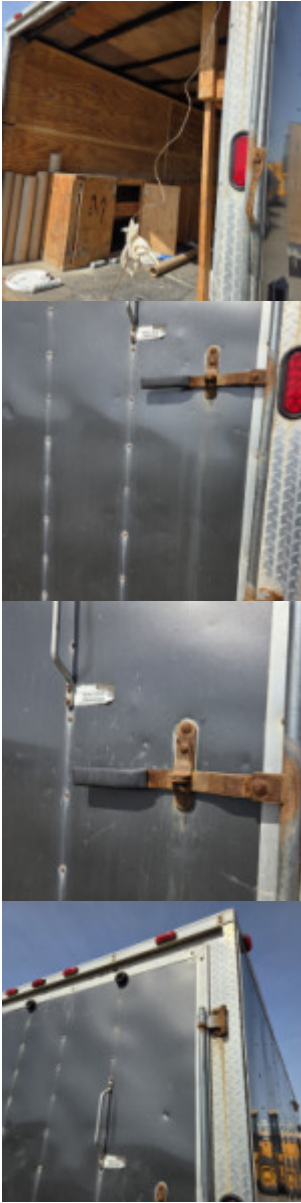
Section	Niveau de dommage	Types de dommage	Détails	Photo
Porte arrière droite	Modéré	Bris, Bosse(s), Éclat de peinture, Égratignure(s)

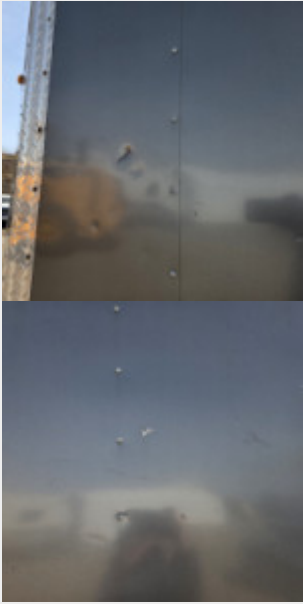
Section	Niveau de dommage	Types de dommage	Détails	Photo
Panneau avant gauche	Modéré	Bosse(s), Éclat de peinture, Égratignure(s)

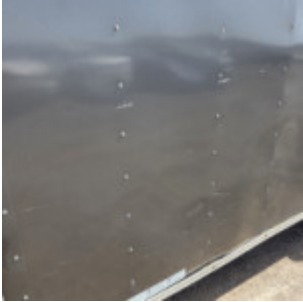
Panneau devant gauche	Modéré	Bosse(s), Éclat de peinture, Égratignure(s)

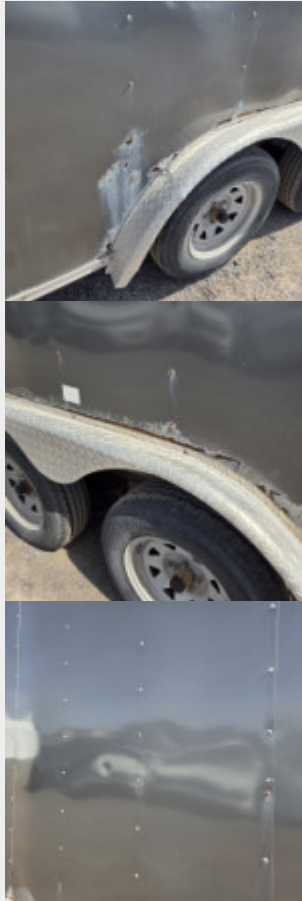
Section	Niveau de dommage	Types de dommage	Détails	Photo
Panneau milieu gauche	Majeur	Bosse(s), Éclat de peinture, Rouille, Égratignure(s)

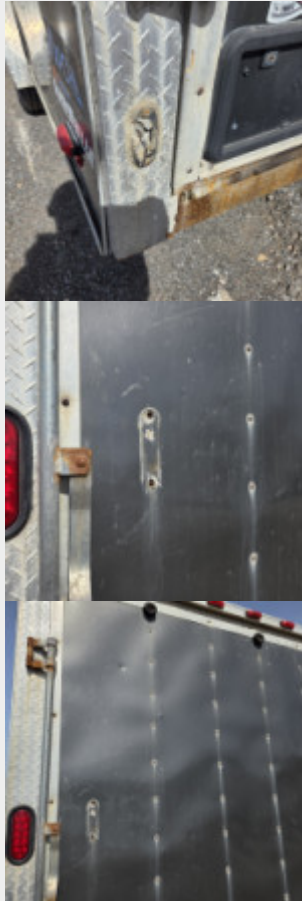
Section	Niveau de dommage	Types de dommage	Détails	Photo
Panneau arrière gauche	Majeur	Bosse(s), Éclat de peinture, Rouille, Égratignure(s)

Section	Niveau de dommage	Types de dommage	Détails	Photo
Porte arrière gauche	Majeur	Bris, Bosse(s), Éclat de peinture, Égratignure(s)

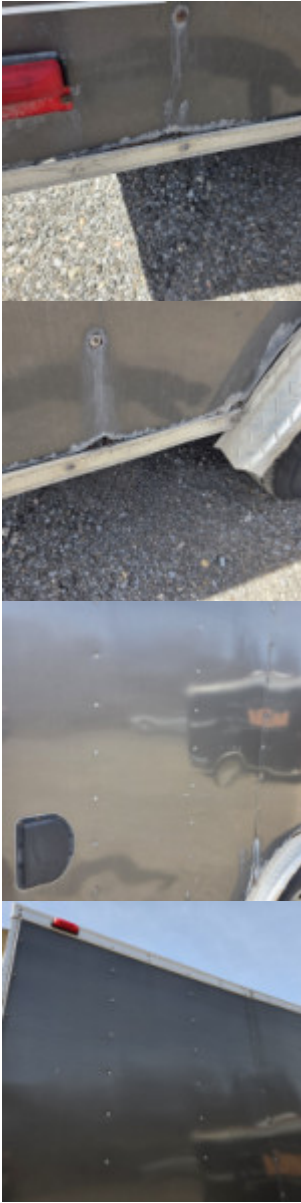
Section	Niveau de dommage	Types de dommage	Détails	Photo
Panneau arrière droite	Majeur	Bosse(s), Éclat de peinture, Rouille, Égratignure(s)

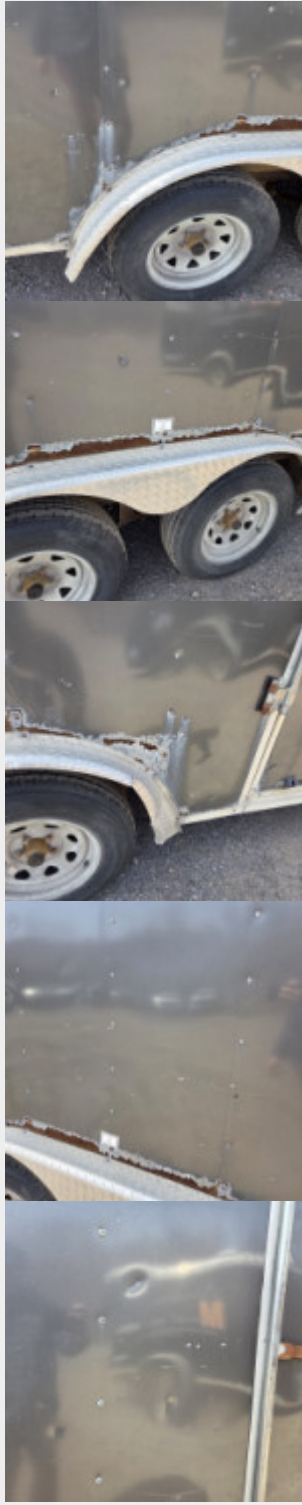
Section	Niveau de dommage	Types de dommage	Détails	Photo
Panneau milieu droite	Majeur	Bosse(s), Éclat de peinture, Rouille, Égratignure(s)

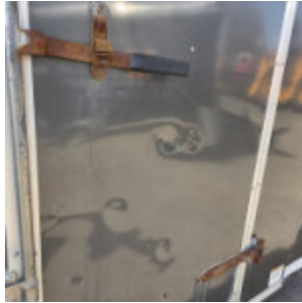
Section	Niveau de dommage	Types de dommage	Détails	Photo
Porte latérale	Majeur	Bosse(s), Éclat de peinture, Égratignure(s)

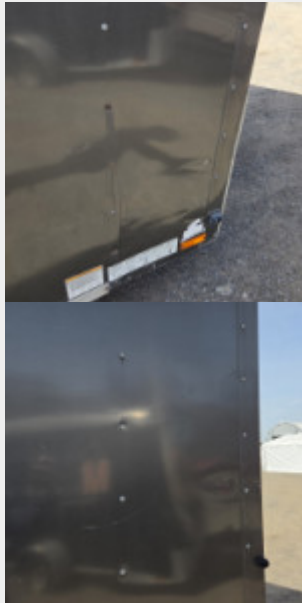
Panneau avant droite	Modéré	Bosse(s), Éclat de peinture, Égratignure(s)

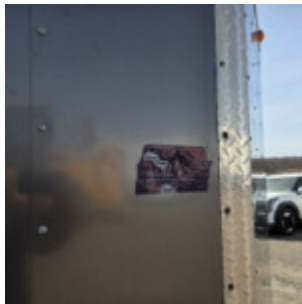
Panneau avant droite	Majeur	Bris

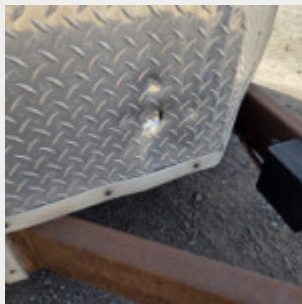
Protège-roches	Majeur	Bris

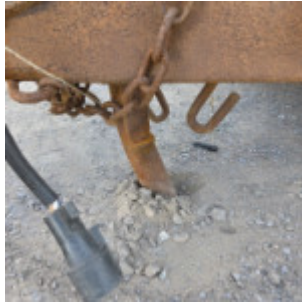
<b>Déclaration</b>	Aucune vérification du système électrique et de freinage
<b>Condition</b>	état rough, beaucoup de rouille, trous dans les panneaux, plusieurs bosses, égratignures et éclats de peinture, panneaux avant et arrière endommagés, câble gauche de la tailgate cassé, pied croche
<b>Restrictions pour être apte à rouler</b>	-
<b>Remorque: type</b>	Fermée
<b>État du dompeur</b>	-
<b>Type d'attache</b>	Boule
<b>Grosseur de l'attache</b>	2 5/16"
<b>Rampes de chargement</b>	Oui
<b>Présence de l'avis de conformité (SAAQ)</b>	Non
<b>Date d'expiration de l'avis de conformité (SAAQ)</b>	-
<b>Largeur hors-tout (pouces)</b>	104
<b>Longueur hors-tout (pouces)</b>	232
<b>Hauteur intérieure (pouces)</b>	82
<b>Largeur intérieure (pouces)</b>	88
<b>Longueur intérieure (pouces)</b>	204 vneck inclus
<b>Poids à vide de la remorque (lbs)</b>	2732
<b>Nombre d'essieux (quantité)</b>	2
<b>Capacité de charge par essieux (lbs)</b>	3500

Section	Niveau de dommage	Types de dommage	Détails	Photo
Béquille	Modéré	Bris
