Emplacement	LÉVIS
Type d'actif	Remorque utilitaire
Marque / Modèle / Année	CONTINENTAL CARGO TAILWIND TW610SA 2009
NIV	5NHUTW0139N059139
Odomètre	
Nombre de clés	0

Rapport de dommages

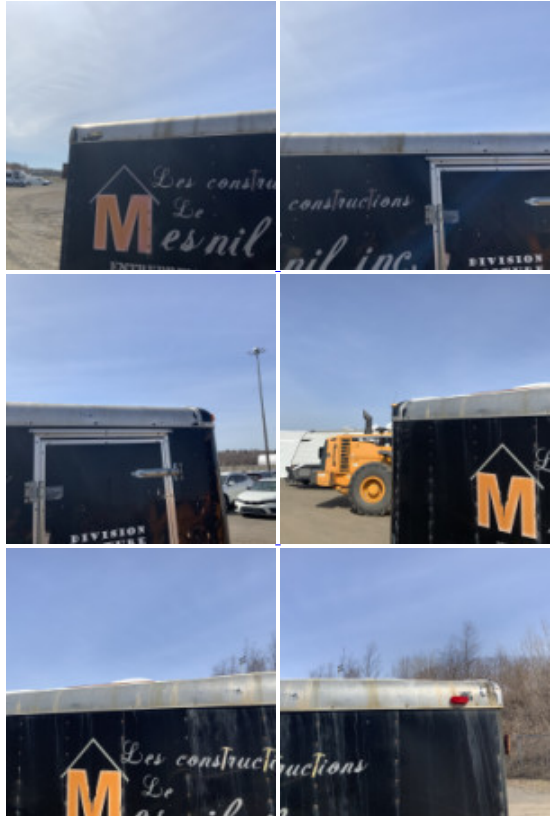
Section	Niveau de dommage	Types de dommage	Détails	Photo
Toit	Modéré	Bosse(s), Éclat de peinture, Égratignure(s)
