| <b>Folio</b> | 38408297 |
| <b>Type d'actif</b> | Motoneige |
| <b>Marque / Modèle / Année</b> | POLARIS PRO RMK 850 2021 |

**Rapport de dommages**

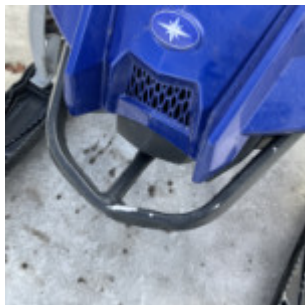
| Section | Niveau de dommage | Types de dommage | Détails | Photo |
|---|---|---|---|---|
| Pare-chocs | Mineur | Éclat de peinture | | |

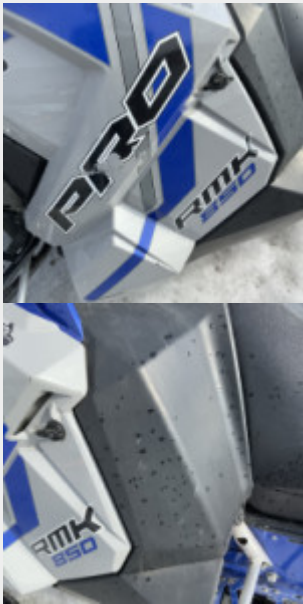
| Section | Niveau de dommage | Types de dommage | Détails | Photo |
|---|---|---|---|---|
| Panneau latéral gauche | Mineur | Égratignure(s) | | |

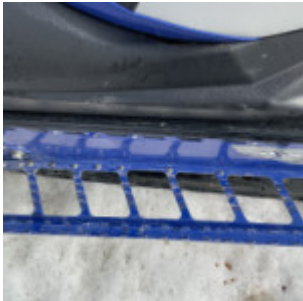
| Section | Niveau de dommage | Types de dommage | Détails | Photo |
|---|---|---|---|---|
| Châssis | Mineur | Égratignure(s) | | |

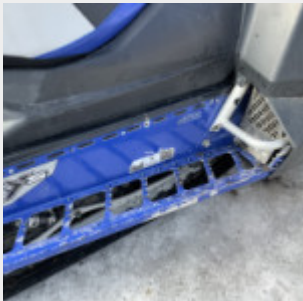
| Section | Niveau de dommage | Types de dommage | Détails | Photo |
|---|---|---|---|---|
| Châssis | Modéré | Éclat de peinture, Égratignure(s) | | |

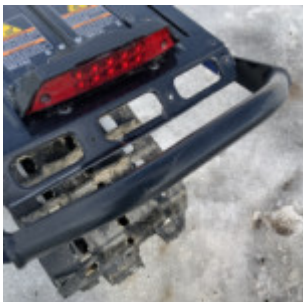
| Section | Niveau de dommage | Types de dommage | Détails | Photo |
|---|---|---|---|---|
| Pare-chocs arrière | Mineur | Égratignure(s) | | |

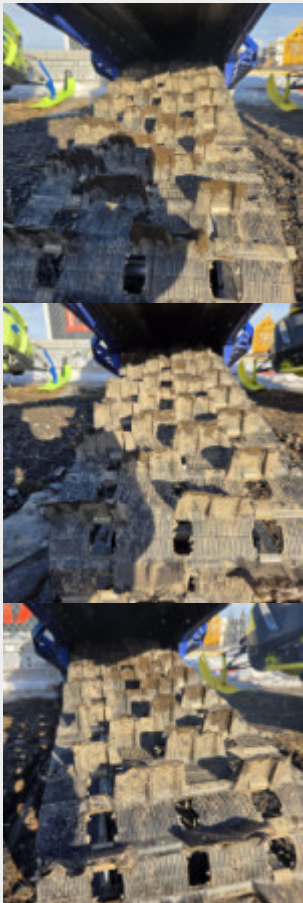
| <b>Condition</b> | quelques égratignures et éclats de peinture, plusieurs crampons du pont sont endommagés. |

| Section | Niveau de dommage | Types de dommage | Détails | Photo |
|---|---|---|---|---|
| Chenilles | Majeur | Bris | | |
