**Emplacement** LÉVIS  
**Type d'actif** Automobile  
**Marque / Modèle / Année** HONDA CR-V EX 2018  
**NIV** 2HKRW2H57JH132727  
**Odomètre** 117997 km  
**Nombre de clés** 2

**Rapport de dommages**

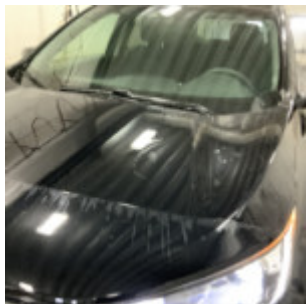
| Section | Niveau de dommage | Types de dommage | Détails | Photo |
|---|---|---|---|---|
| Capot (côté aile gauche) | Mineur | Éclat de peinture, Égratignure(s) | | |

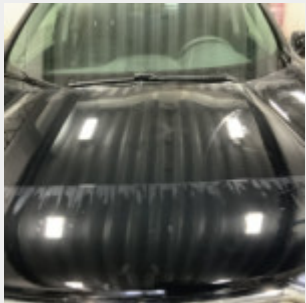
| Section | Niveau de dommage | Types de dommage | Détails | Photo |
|---|---|---|---|---|
| Capot (centre) | Mineur | Éclat de peinture, Égratignure(s) | | |

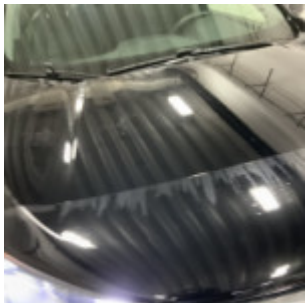
| Section | Niveau de dommage | Types de dommage | Détails | Photo |
|---|---|---|---|---|
| Capot (côté aile droite) | Mineur | Éclat de peinture, Égratignure(s) | | |
