| <b>Marque / Modèle / Année</b> | CHEVROLET SPARK LT 2017 |
| <b>NIV</b> | KL8CD6SA5HC716129 |

**Rapport de dommages**

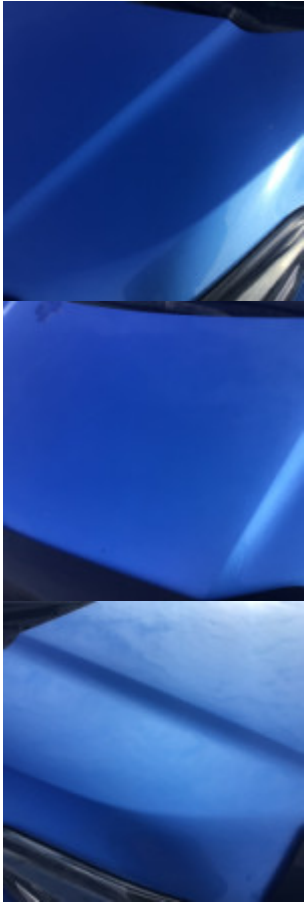
| Section | Niveau de dommage | Types de dommage | Détails | Photo |
|---|---|---|---|---|
| Capot (centre) | Majeur | Éclat de peinture | | |

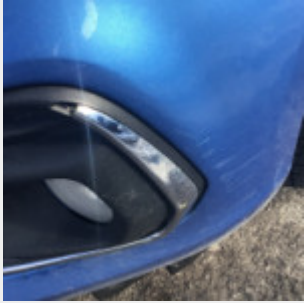
| Section | Niveau de dommage | Types de dommage | Détails | Photo |
|---|---|---|---|---|
| Pare-chocs avant | Majeur | Égratignure(s) | | |

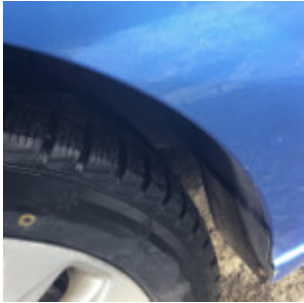
| Section | Niveau de dommage | Types de dommage | Détails | Photo |
|---|---|---|---|---|
| Aile avant gauche | Majeur | Éclat de peinture, Égratignure(s) | | |

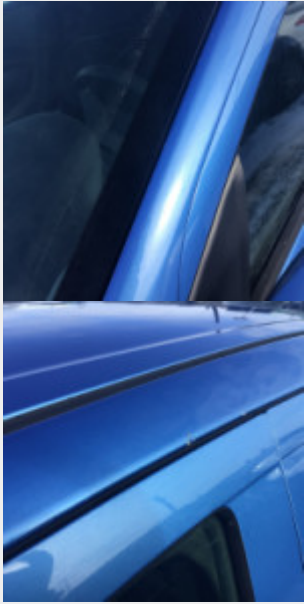
| Section | Niveau de dommage | Types de dommage | Détails | Photo |
|---|---|---|---|---|
| Haut des portes - côté gauche | Majeur | Éclat de peinture | | |

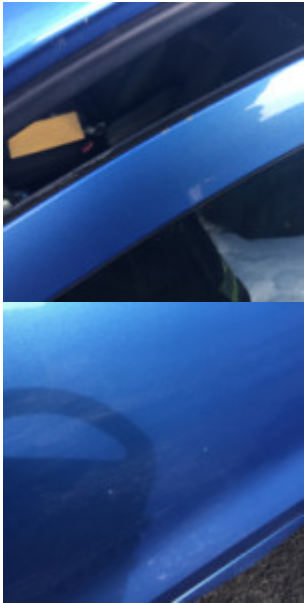
| Section | Niveau de dommage | Types de dommage | Détails | Photo |
|---|---|---|---|---|
| Porte avant gauche (section principale) | Majeur | Éclat de peinture | | |

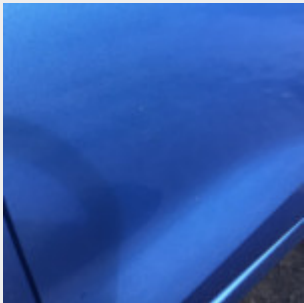
| Section | Niveau de dommage | Types de dommage | Détails | Photo |
|---|---|---|---|---|
| Porte arrière gauche (section principale) | Modéré | Éclat de peinture | | |

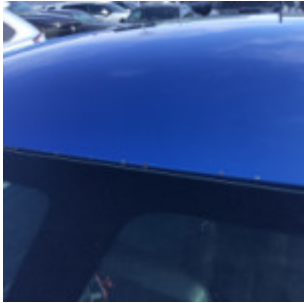
| Section | Niveau de dommage | Types de dommage | Détails | Photo |
|---|---|---|---|---|
| Toît | Majeur | Éclat de peinture | | |

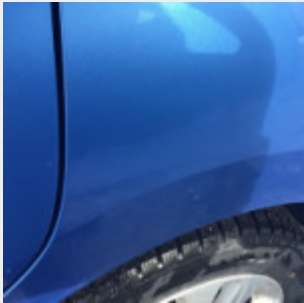
| Section | Niveau de dommage | Types de dommage | Détails | Photo |
|---|---|---|---|---|
| Aile arrière gauche | Majeur | Égratignure(s) | | |

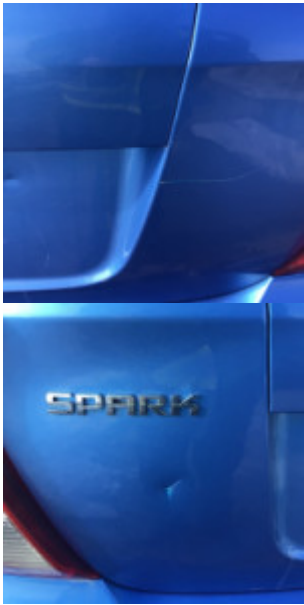
| Section | Niveau de dommage | Types de dommage | Détails | Photo |
|---|---|---|---|---|
| Arrière | Majeur | Bosse(s), Égratignure(s) | | |

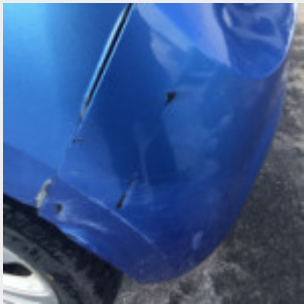
| Section | Niveau de dommage | Types de dommage | Détails | Photo |
|---|---|---|---|---|
| Pare-chocs arrière | Majeur | Égratignure(s) | | |

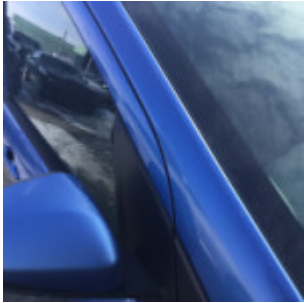
| Section | Niveau de dommage | Types de dommage | Détails | Photo |
|---|---|---|---|---|
| Haut de portes - côté droit | Majeur | Éclat de peinture | | |

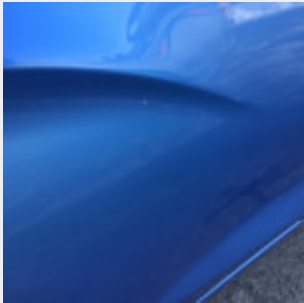
| Section | Niveau de dommage | Types de dommage | Détails | Photo |
|---|---|---|---|---|
| Porte arrière droite (section principale) | Majeur | Éclat de peinture | | |

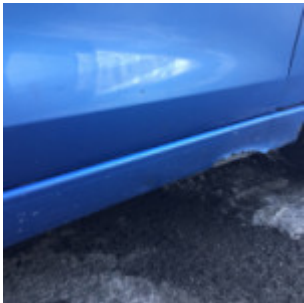
| Section | Niveau de dommage | Types de dommage | Détails | Photo |
|---|---|---|---|---|
| Jupe droite | Majeur | Éclat de peinture | | |

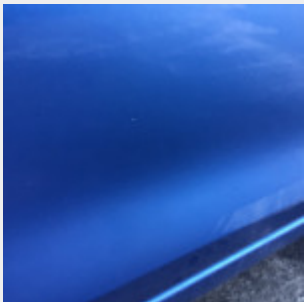
| Section | Niveau de dommage | Types de dommage | Détails | Photo |
|---|---|---|---|---|
| Porte avant droite (section principale) | Majeur | Éclat de peinture | | |

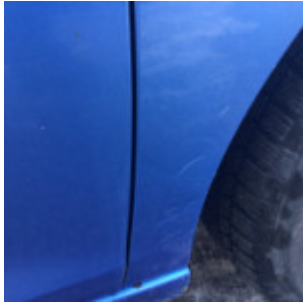
| Section | Niveau de dommage | Types de dommage | Détails | Photo |
|---|---|---|---|---|
| Aile avant droite | Majeur | Égratignure(s) | | |
