Emplacement BOISBRIAND
Type d'actif Automobile
Marque / Modèle / Année DODGE JOURNEY SE 2017
NIV 3C4PDCAB2HT566602
Odomètre 190875 km
Nombre de clés 2

Rapport de dommages

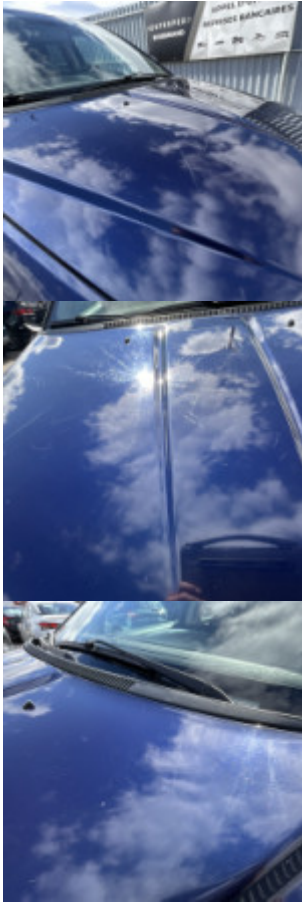
Section	Niveau de dommage	Types de dommage	Détails	Photo
Capot (centre)	Modéré	Retouche de peinture, Égratignure(s)

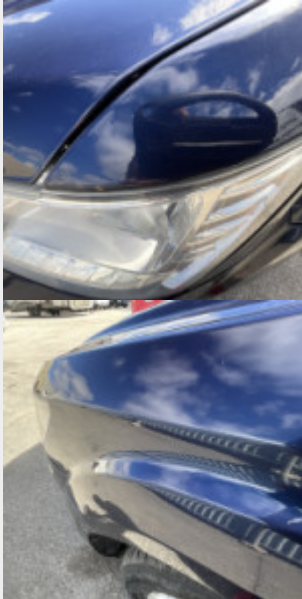
Aile avant gauche	Majeur	Éclat de peinture, Rouille, Égratignure(s)

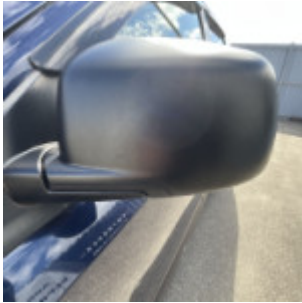
Section	Niveau de dommage	Types de dommage	Détails	Photo
Rétroviseur gauche	Mineur	Égratignure(s)

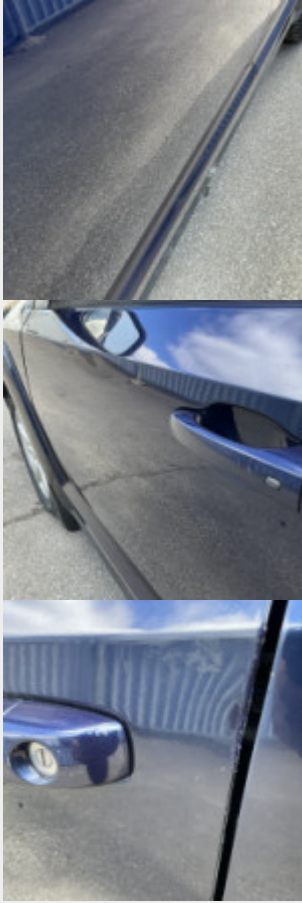
Porte avant gauche (section principale)	Majeur	Bosse(s), Retouche de peinture, Rouille, Égratignure(s)

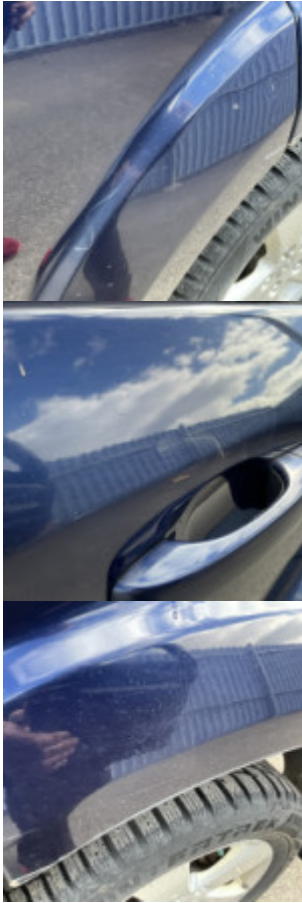
Section	Niveau de dommage	Types de dommage	Détails	Photo
Porte arrière gauche (section principale)	Majeur	Égratignure(s)

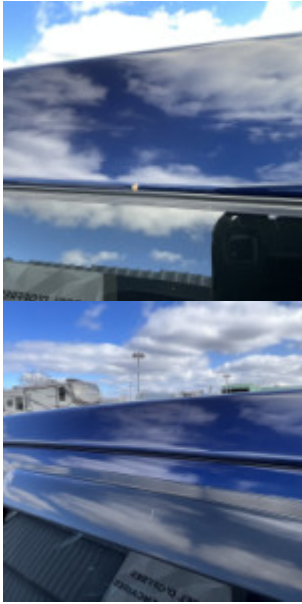
Section	Niveau de dommage	Types de dommage	Détails	Photo
Haut des portes - côté gauche	Majeur	Rouille, Égratignure(s)

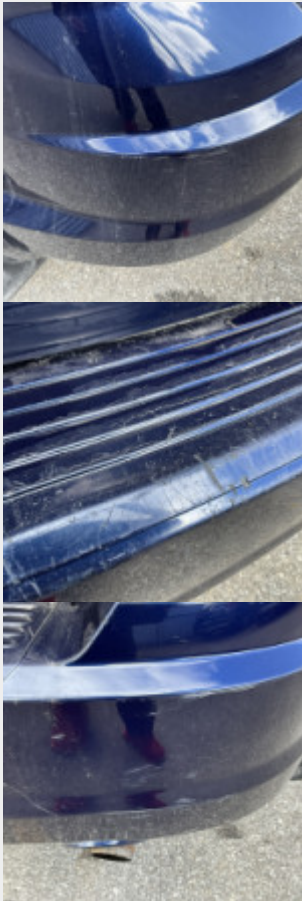
Pare-chocs arrière	Majeur	Bris, Éclat de peinture, Retouche de peinture, Égratignure(s)

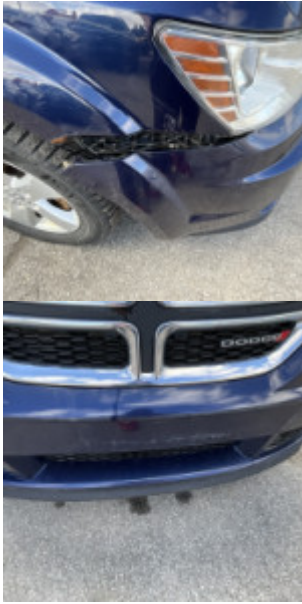
Section	Niveau de dommage	Types de dommage	Détails	Photo
Pare-chocs avant	Majeur	Bris, Besoin d'un remplacement, Égratignure(s)
