| <b>Type d'actif</b> | Tracteur de van |
| <b>Marque / Modèle / Année</b> | MACK CXU613 PINNACLE 2018 |
| <b>NIV</b> | 1M1AW07Y5JM085913 |

**Rapport de dommages**

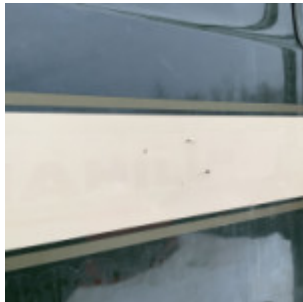
| Section | Niveau de dommage | Types de dommage | Détails | Photo |
|---|---|---|---|---|
| Portière | Mineur | Éclat de peinture,<br>Égratignure(s) | | |

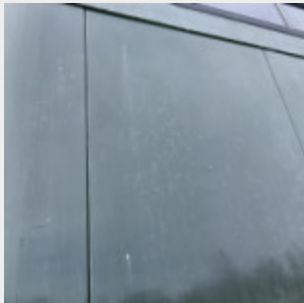
| Section | Niveau de dommage | Types de dommage | Détails | Photo |
|---|---|---|---|---|
| Carrosserie | Mineur | Éclat de peinture, Égratignure(s) | | |

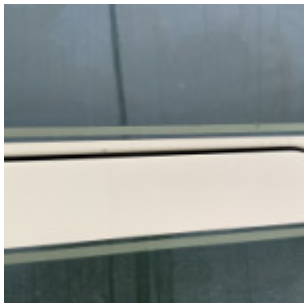
| Section | Niveau de dommage | Types de dommage | Détails | Photo |
|---|---|---|---|---|
| Carrosserie côté gauche | Mineur | Éclat de peinture, Égratignure(s) | | |

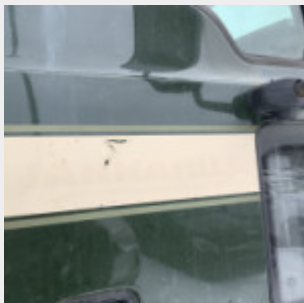
| Section | Niveau de dommage | Types de dommage | Détails | Photo |
|---|---|---|---|---|
| Portière | Modéré | Éclat de peinture, Égratignure(s) | | |

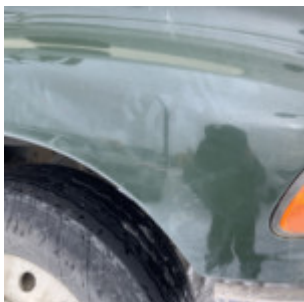
| Section | Niveau de dommage | Types de dommage | Détails | Photo |
|---|---|---|---|---|
| Aile avant droit | Mineur | Égratignure(s) | | |

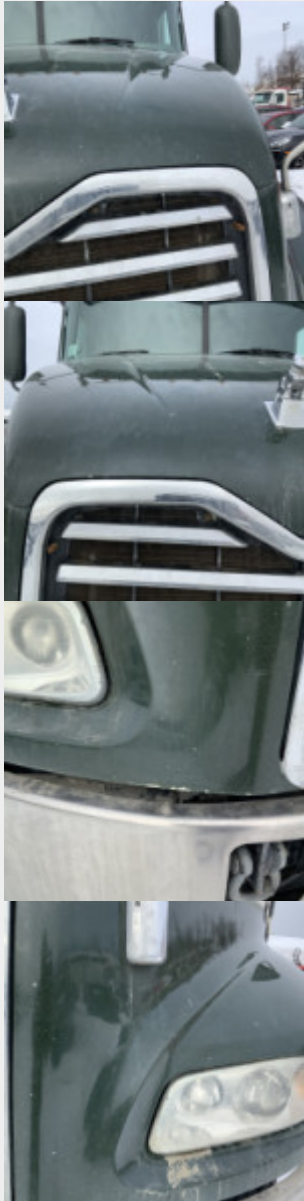
| Section | Niveau de dommage | Types de dommage | Détails | Photo |
|---|---|---|---|---|
| Capot | Mineur | Éclat de peinture,<br>Égratignure(s) | | |
